AN 010: Using the Internal Reconfiguration Feature to Remotely Update Trion™

FPGAs

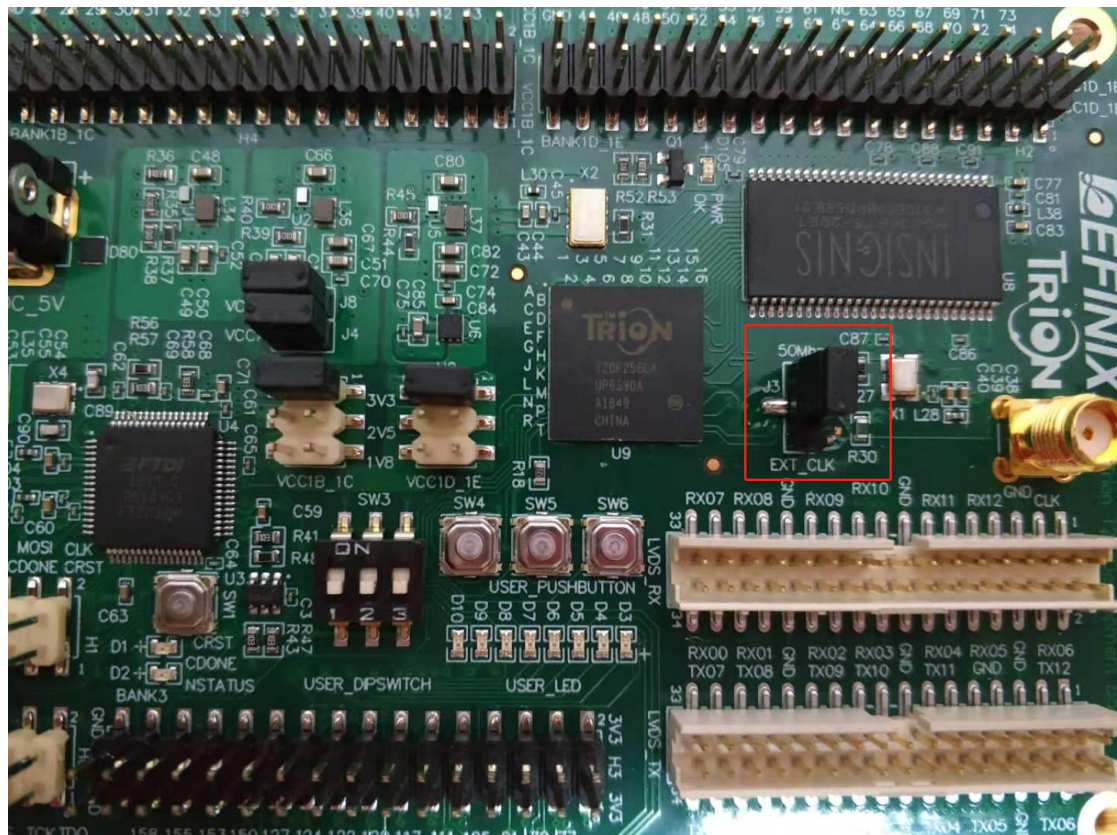
1. T20 开发板设置：

由于需要用到重配时钟,除非在外部接了时钟,否则需要将 J3 位置的 jumper 连到“50Mhz”

的位置（如红框）。如果不这样设置，将会只运行 golden image

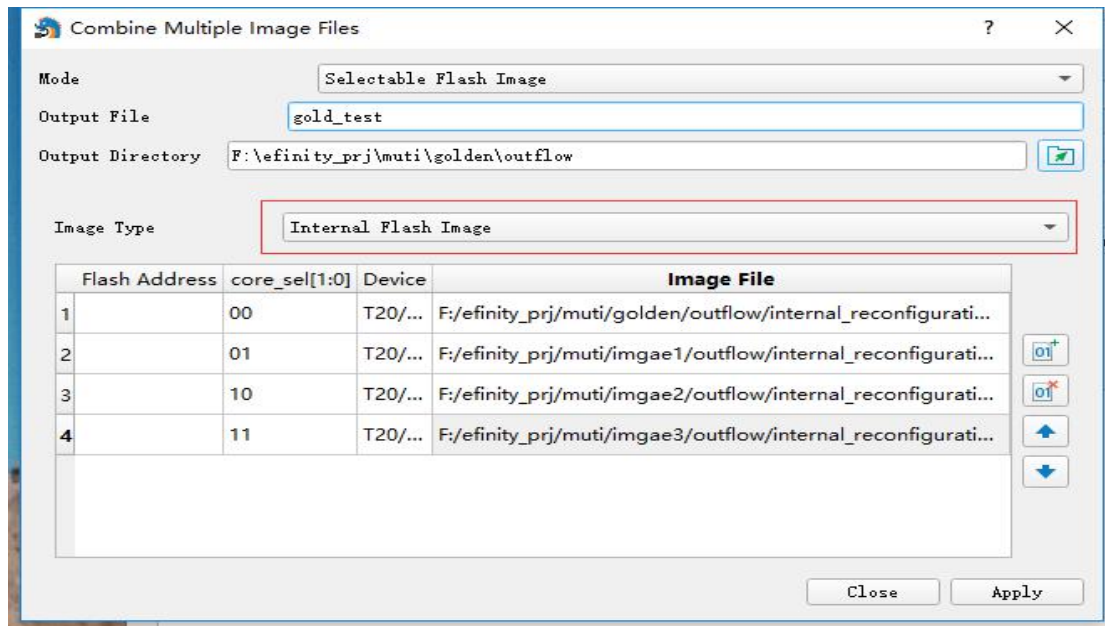
2.生成多镜像时，在“Image Type”上选择“Internal Flash Image”。如果不这样设置，只

会运行第 4 个 image，如果没有第 4 个 image，则只会运行 golden image。

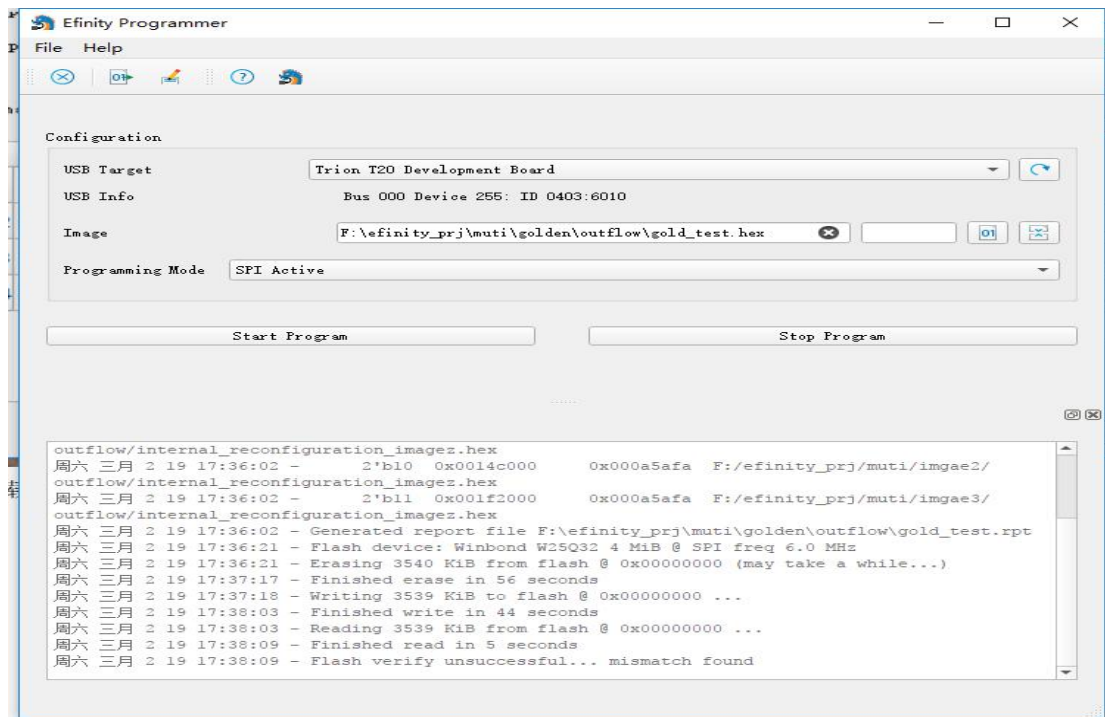
3. 下载后，会出现“Flash verify unsuccessful...mismatch found”，但是并不会影响使用
