Teknisk Service Bulletin

TSB nummer: 05-2017

Emne: Vedr. støj fra transfercase ved tilkobling af 4WD eller manglende funktion af transfercase.

Model: RT56

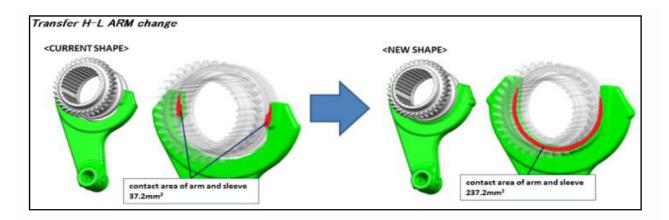
I sjældne tilfælde kan der på RT56 modeller med T150 transfercase opleves, at transfercasen støjer ved tilkobling af 4WD eller det ikke er muligt, at tilkoble 4WD

High-Low skiftearmen slides uforholdsmæssigt og giver indledningsvis støj ved tilkobling af 4WD for efterfølgende, at umuligøre tilkobling af 4WD.

ISUZU har forbedret udformningen af High-Low skiftearmen, som giver en større modstandsdygtighed imod slidtage og sikrer korrekt skifte til 4WD.

Konstatér indledningsvis, at støjen stammer fra transfercase. Kontrollér herefter om High-Low skiftearmen er slidt. I tilfælde af, af skiftearmen er slidt, skal denne samt dele jf. nedenstående liste udskiftes.
