# Lab 3 报告

## 一、实验任务（10%）

本次实验的要求是实现一个支持 20 条指定 LoongArch32 精简版指令的单周期 CPU（主体代码已经给出），通过仿真波形调试修正代码中的错误，与实验中提供好的 golden cpu 对比并进行上板验证，以通过所有仿真任务。

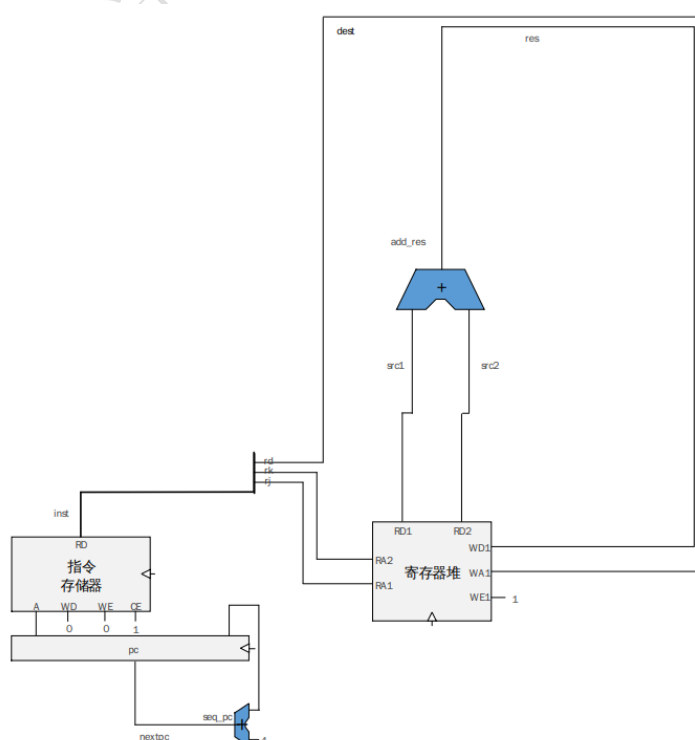
比如要实现 add.w 指令，除了有关 PC 和指令更新的部分，我们还要考虑到 add.w 要从寄存器堆里读出两个操作数，也就是在译码后需要接入寄存器堆的两个读地址，从读出数据接口将两个操作数接入加法器，输出结果再配合译码得到的寄存器地址写入指定寄存器中。仅为实现这一条指令我们就可以画出如下的数据通路：

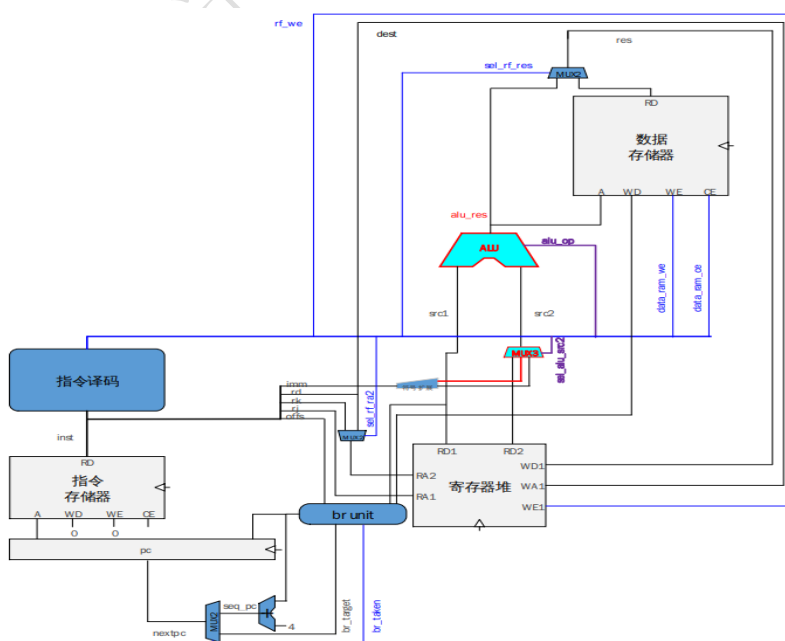
通过对比要实现的二十条指令与上述五条指令，我们可以发现大部分多出的指令都是计算指令。要实现这些计算指令，需作出的改变是将加法器升级为ALU部件，以支持新增ALU类指令的算术逻辑功能，同时需新增ALU部件的控制信号 `alu_op`。同时由于移位指令和 `lui2i.w` 指令的立即数位宽改变，可以通过符号扩展或者增加新的数据通路解决。数据通路更改如下：

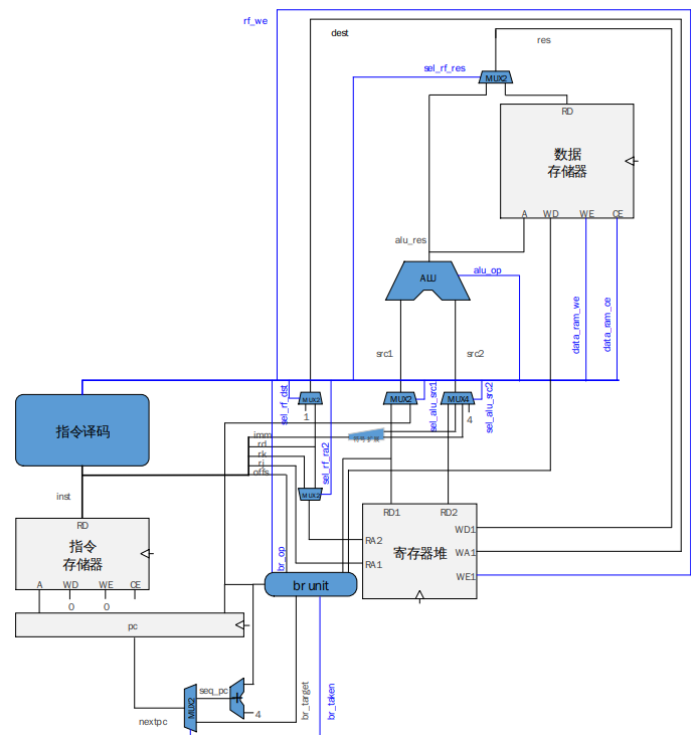
除了计算类指令增加，新增的指令中还包含四条转移类指令：`beq`、`b`、`bl`、`jirl`。这几条跳转指令的功能大体一致，数据通路大都可以复用，针对不一样的操作可以用控制信号将其区分开来。讲这些指令的数据通路都加入进

去，并对控制信号进行了一定的调整后，得到了最终的数据通路和控制信号图。

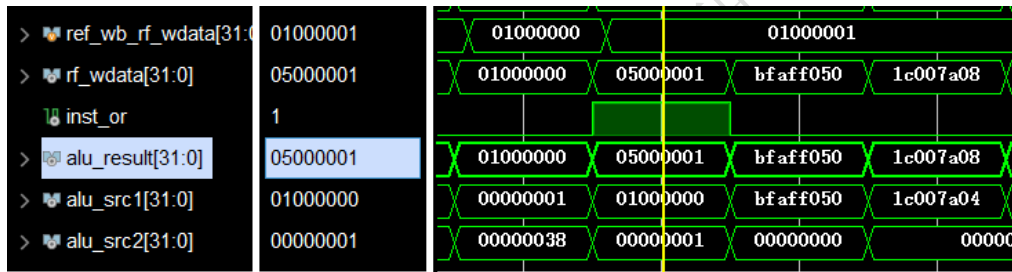
经过查看波形，发现是移位操作的两个操作数都是正确的，但 ALU 计算出的或操作结果不正确：

可以很明显地看出，如果是将一号操作数（01000000）与二号操作数（00000001）逻辑或之后不会出现（05000001）这种结果。因此，我去查找了 ALU 关于或操作的底层实现，发现代码如下：

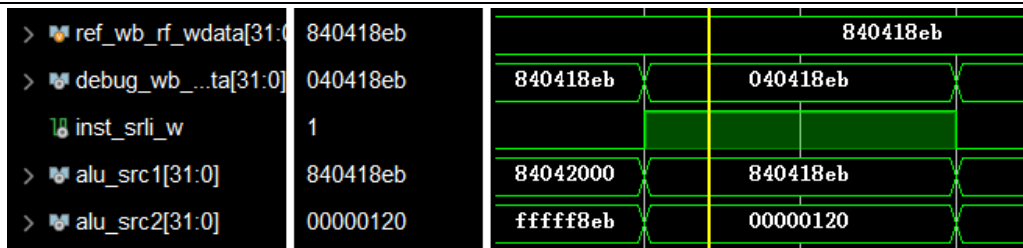
经过查看波形，发现是移位操作的两个操作数都是正确的，但 ALU 计算出的移位操作结果不正确：

将 debug 信号与 ref 信号进行对比就可以看出二者相差不大，只是正确的结果应该在第 32 位多一个 1。因此，我怀疑可能是 ALU 中有关的操作出了差错，在查找了 ALU 关于逻辑右移操作的底层实现，发现代码如下：
