Teknisk Service Bulletin

TSB nummer: 03-2017

Emne: Vedr. støj fra transfercase ved tilkobling af 4WD eller manglende funktion af transfercase.

Model: RT56

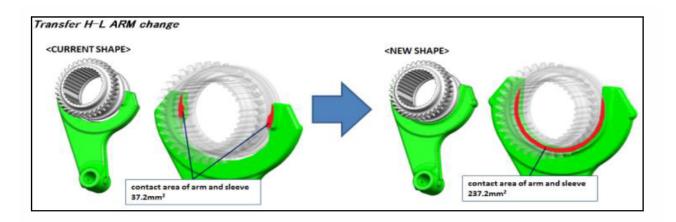
I sjældne tilfælde kan der på RT56 modeller med T150 transfercase opleves, at transfercasen støjer ved tilkobling af 4WD eller det ikke er muligt, at tilkoble 4WD

High-Low skiftearmen slides uforholdsmæssigt og giver indledningsvis støj ved tilkobling af 4WD for efterfølgende, at umuligøre tilkobling af 4WD.

ISUZU har forbedret udformningen af High-Low skiftearmen, som giver en større modstandsdygtighed imod slidtage og sikrer korrekt skifte til 4WD.
