Anlage 2: Vorgaben des BLB NRW für die zu planende Maßnahme

Anlage 02: Vorgaben des BLB - Baubeschreibung

Projektnummer	40-11-1513-23-001 40-11-1513-23-003
Projekte	Instandhaltung Gebäudehülle Abdichtung Sektion

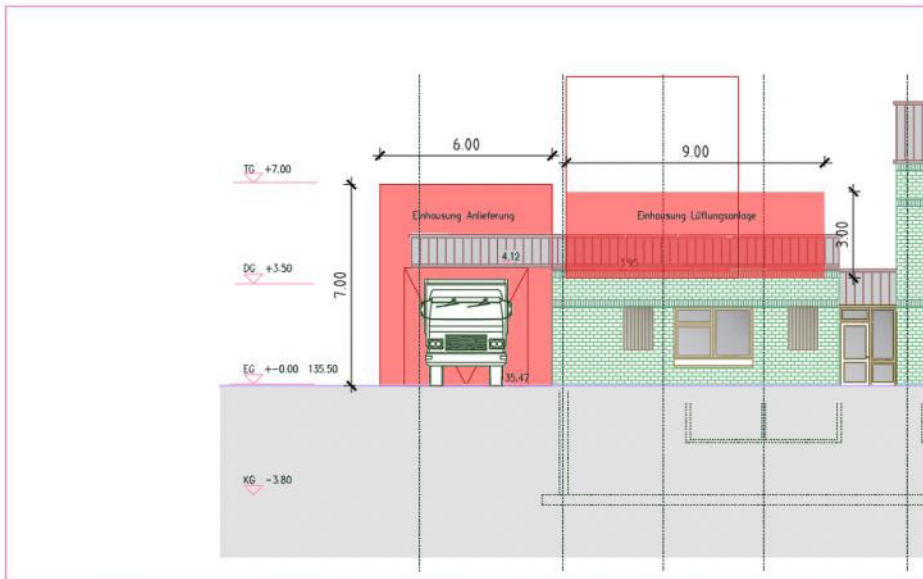
ANSICHT SÜDWEST | M1:200

Bild 3: Auszug aus der Machbarkeitsstudie - Vorbau Sektion

- Arbeiten an der Außenhülle wie vor
- Errichtung eines Vorbaus / Windfangs (ca. 6,0 x 7,0 x 15,0m) um Anlieferungstür abzudichten und zur Aufnahme entsprechender Tierkadaver erstellen inkl. Entwässerung und Abdichtung des Bodens
- Besondere Abdichtung des Gebäudeteils D (Sektion/Pathologie) zum Betrieb eines S3 Labores

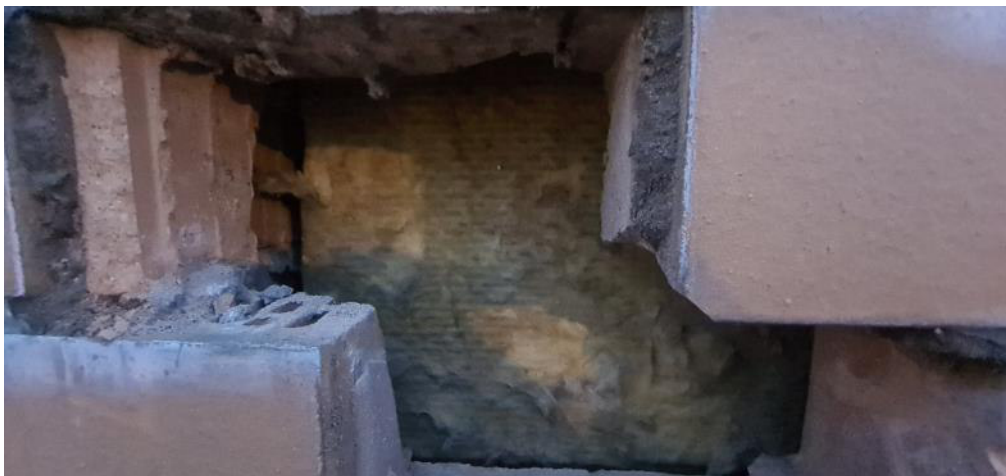
Bild 4: Öffnung der Wandkonstruktion

Im Rahmen der Machbarkeitsstudie wurden diverse Bauteilöffnungen durchgeführt, um die Bestandskonstruktion zu begutachten.

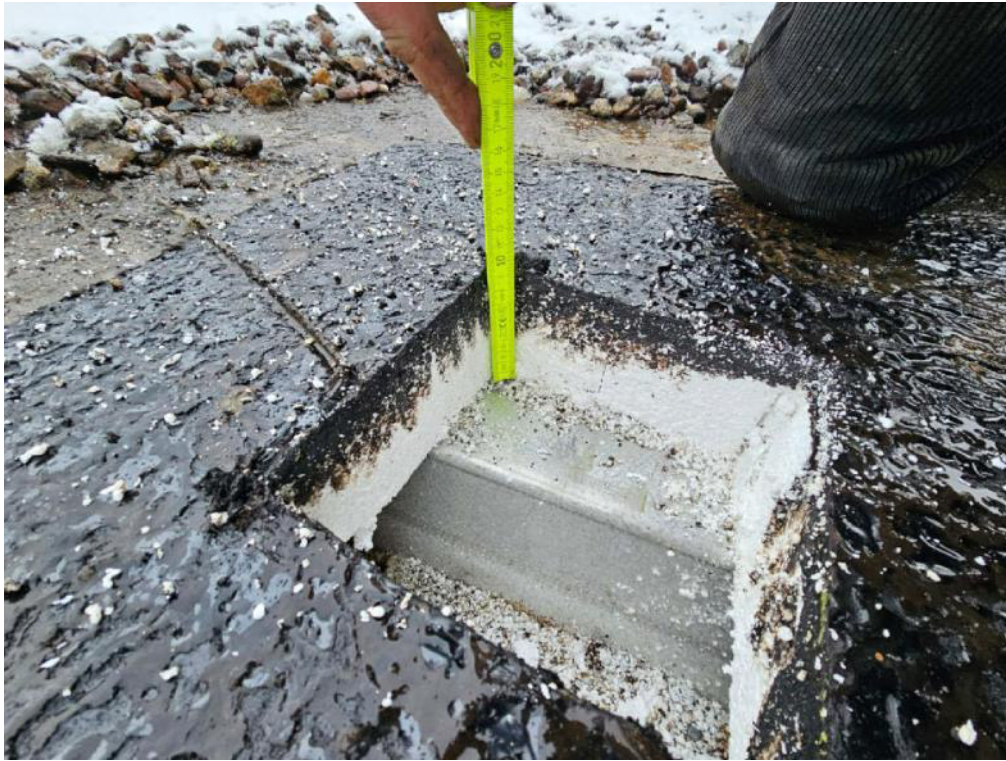
Bild 5: Öffnung der Dachkonstruktion

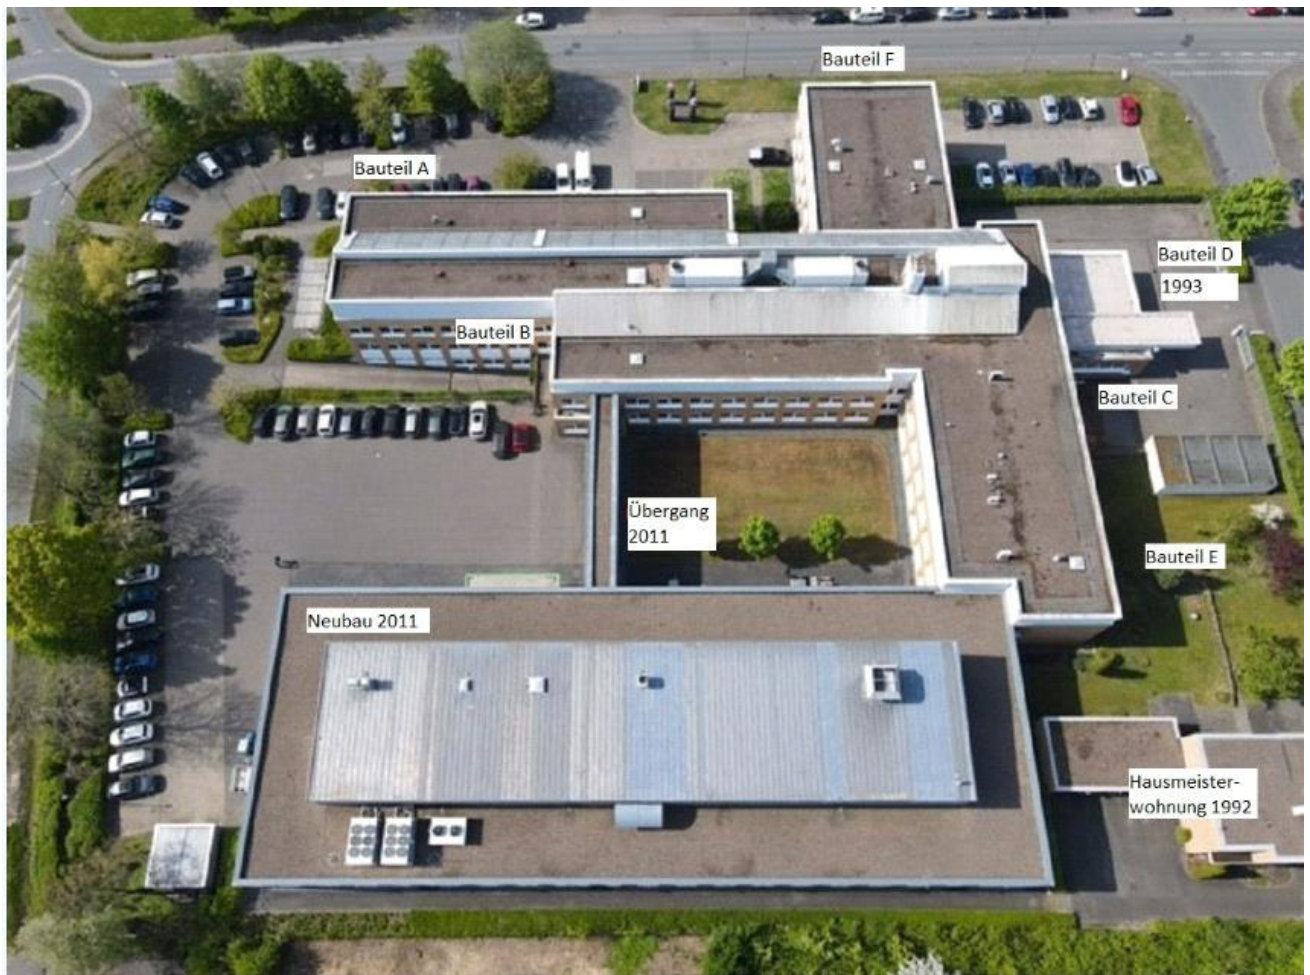
Bild 7: Dachaufsicht (Norden ist unten)
