ボーリング柱状図

調査名 一般国道488号 道路改良事業に伴う設計業務委託

事業・工事名 一般国道488号 道路改良事業

ボーリング名	H27 Bor-No. 1			調査位置		廿日市市吉和地内 (No. 129横断, 0-16.165m)				北 緯	34° 27' 15.1308"		
発 注 機 関	広島県西部建設事務所			廿日市支所 土木課		調査期間		平成 27年 11月 2日 ~ 27年 11月 2日		東 経	132° 11' 00.3038"		
調 査 業 者 名				主任技師		現 場 代 理 人		コ ア 鑑 定 者		ボーリング 責 任 者			
孔 口 標 高	H=621.19m		角

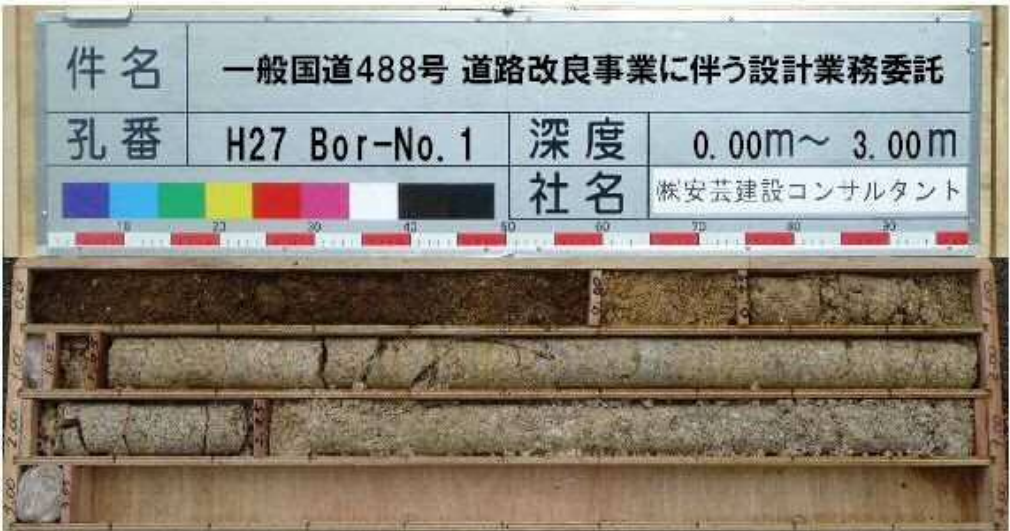
標尺	層高	深度	柱状図	土質区分	色相	相対密度	岩等級	記号	地層区分	孔内水位(測定期日)	標準貫入試験				原位置試験		試験採取番号	室内試験(月日)		
											深 度 (m)	10cmごとの 打撃回数			打撃回数/ 貫入量 (cm)	N 値			深 度 (m)	試験名 および結果
												0	10	20						
(m)	(m)	(m)	(m)	図	分	調	度	分	事	(m)	10	20	30	0	10	20	30	40	50	
1	620.59 620.14	0.60 0.30	0.60 1.05

表土・砂質土 風化土 風化花崗岩	暗茶 淡褐色		DM DH	表部10cmは腐葉土状。φ10~50mm位の角礫混在する礫混り砂質土。極緩い。 コアは脆化した礫~岩片状。岩片はハンマー軽打で容易に崩壊。岩級DM級の軟弱土相当。	fs NGr	1.00 1.02	50 2	50 2	750						
2	618.94	1.20	2.25

花崗岩	淡褐色		CL	コアは柱状となるが、全般にやや風化。密質しコア肌はザラつく。細亀裂や部分的に開口亀裂が発達。(掘進時に3割程度逸水)コアはハンマー軽打で割れ、強打で礫~岩片状に砕ける。岩片は強指圧で折れるもの多い。岩級CL~DM級の軟弱土相当である。	Gr NGr	2.00 2.00	貫入不能	50 0							
3	618.14	0.80	3.05

風化花崗岩	淡褐色		CM DH	コアは、芯柱形採取されるが、指圧で折れハンマー軽打で崩壊する程度に脆化大。岩級は風化DM級の軟弱土相当。		3.00 3.05	50 5	50 5	300						
4																				
5
