平潭综合实验区自然资源与生态环境局关于 福建平潭吾悦广场三期一区（B3#楼、B5#楼、 B8#楼、S8#楼）及地下室项目竣工 规划条件核实公示

实地建设与规划审批不一致对比

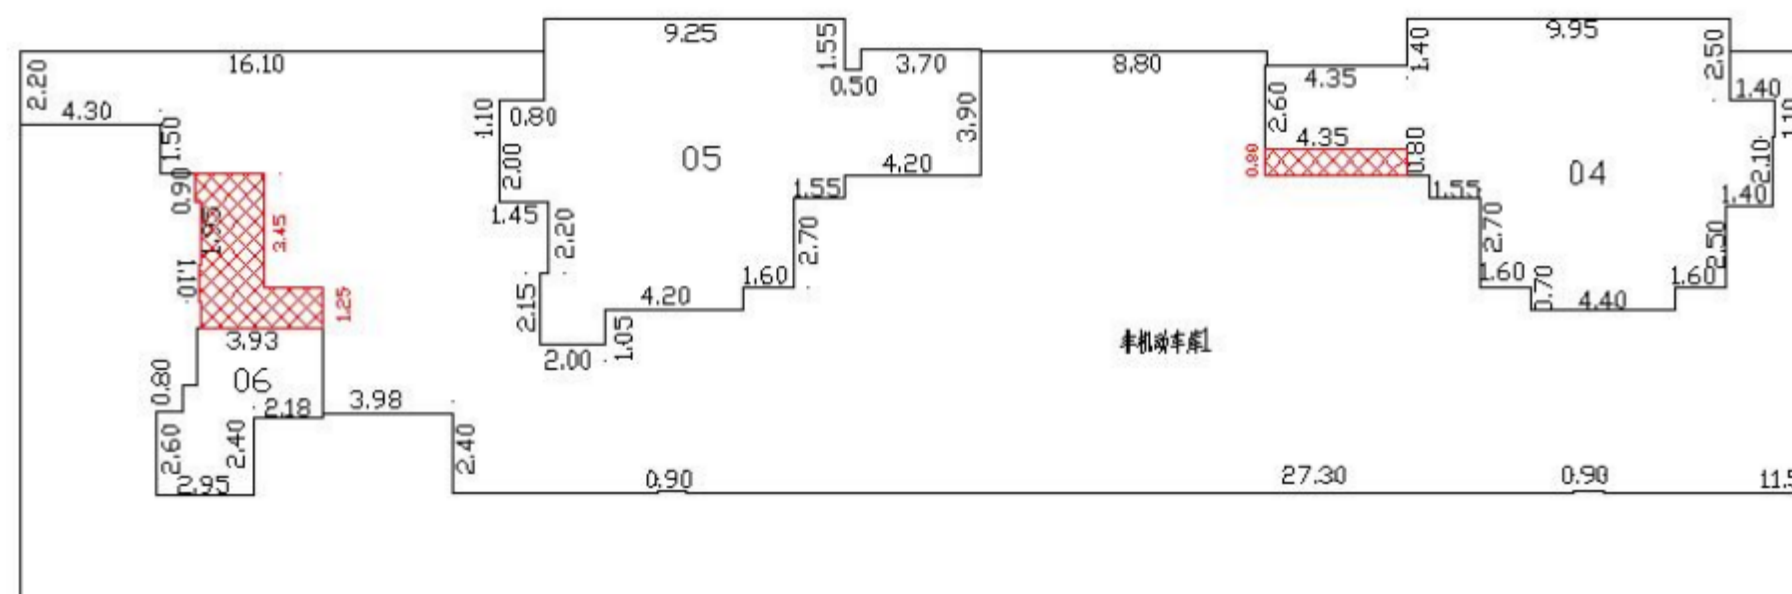
10、地下室原审批地下一层 31 轴至 34 轴交 U 轴至 V 轴的设备间，实地北侧墙体向南移 4.70 米，设备间面积减少，非机动车库面积增大约 11.64 m²；原审批地下一层 39 轴交 V 轴的排烟机房，实地南侧墙体向北移 0.80 米，设备间面积减少，非机动车库面积增大约 3.48 m²；

调整原因：因施工图深化造成地下室机房调整；

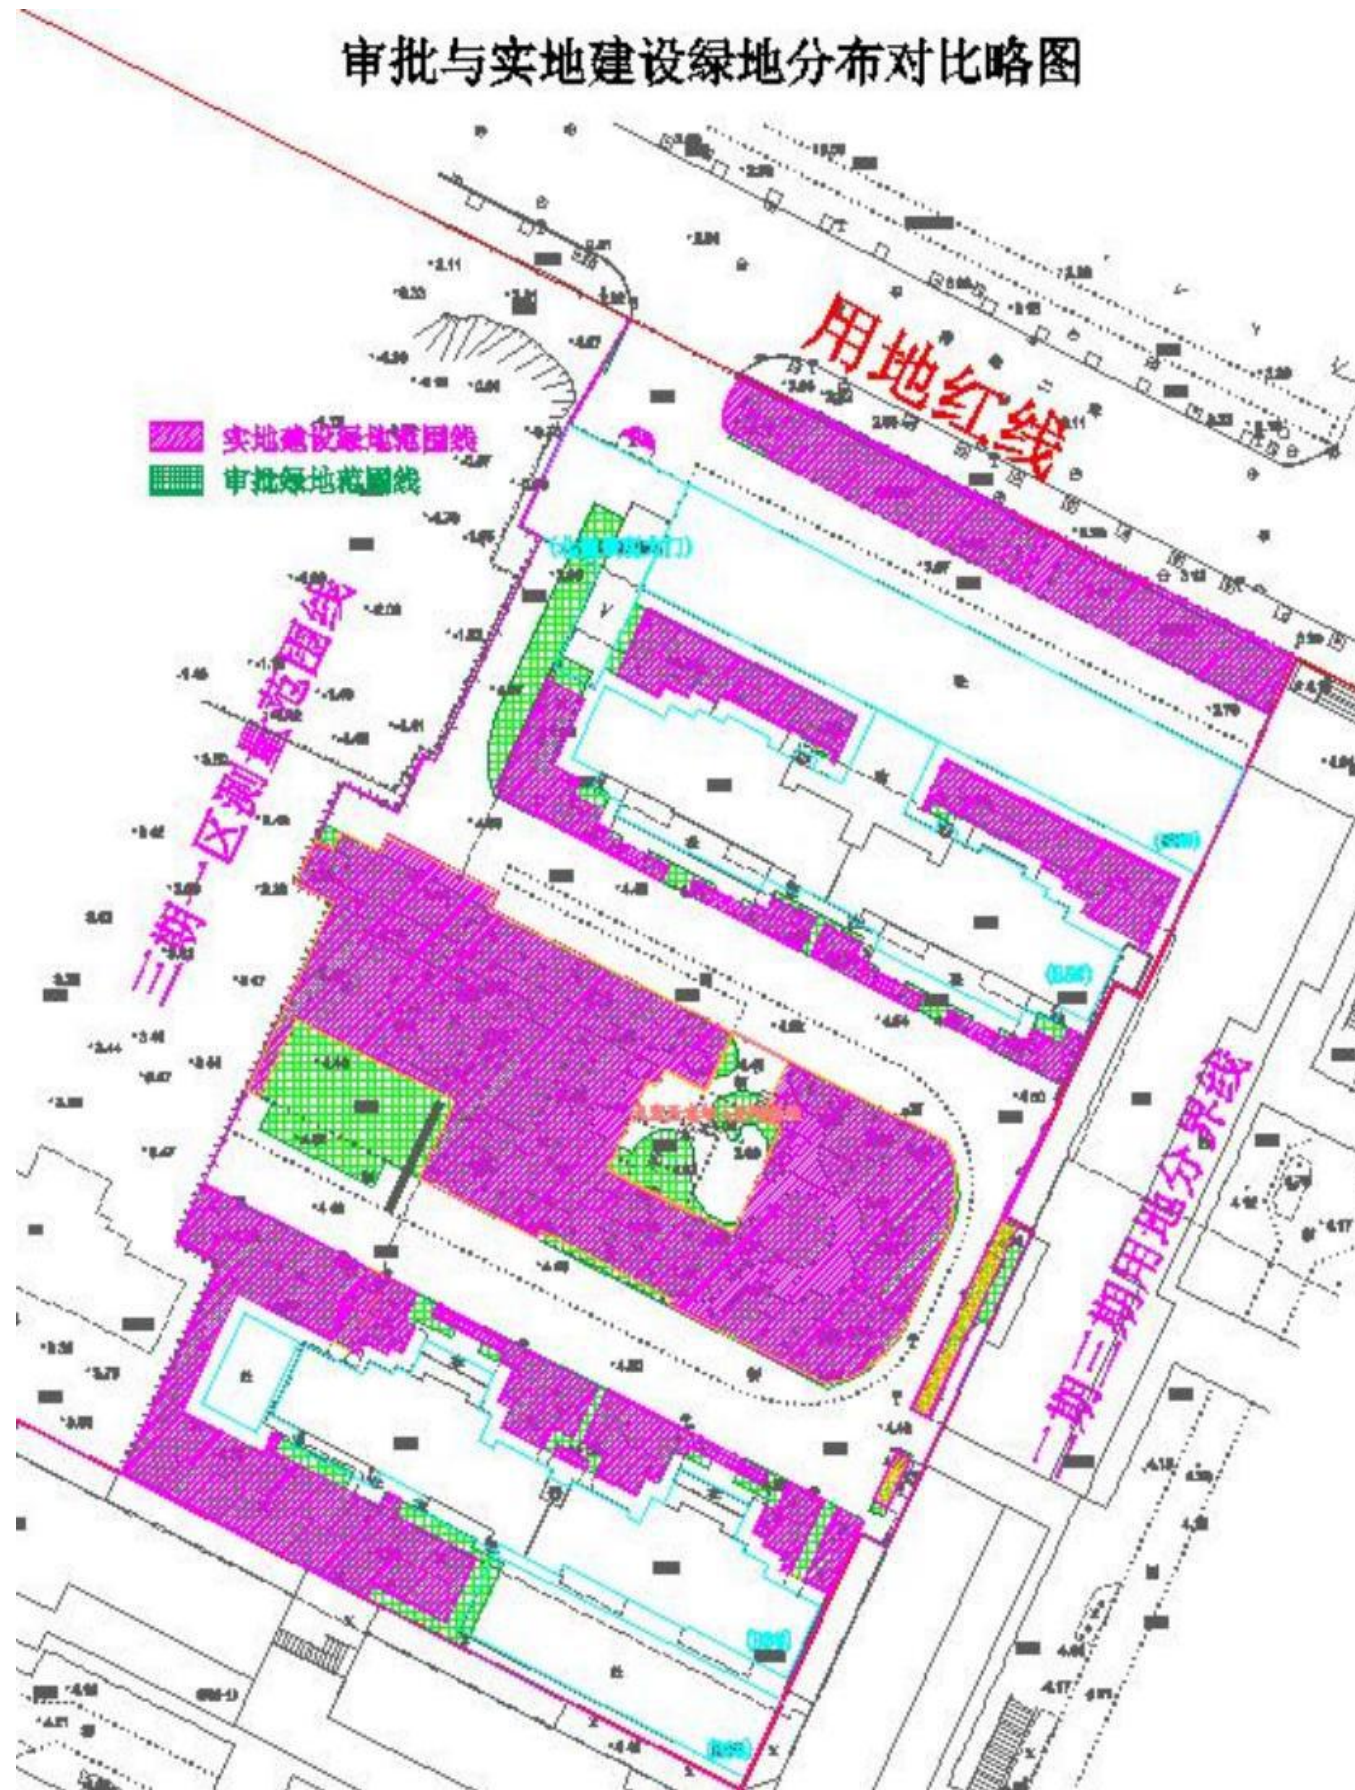
审批与实地建设绿地分布对比略图

11、三期住宅一分区审批绿化面积为 3166.8 m²，实地建设绿化面积为 2450.34 m²；

调整原因：因本项目二三期整体绿化率为 15%，后期根据动线优化对绿化轮廓进行调整，缺少的绿化面积统筹至剩余分区建设；

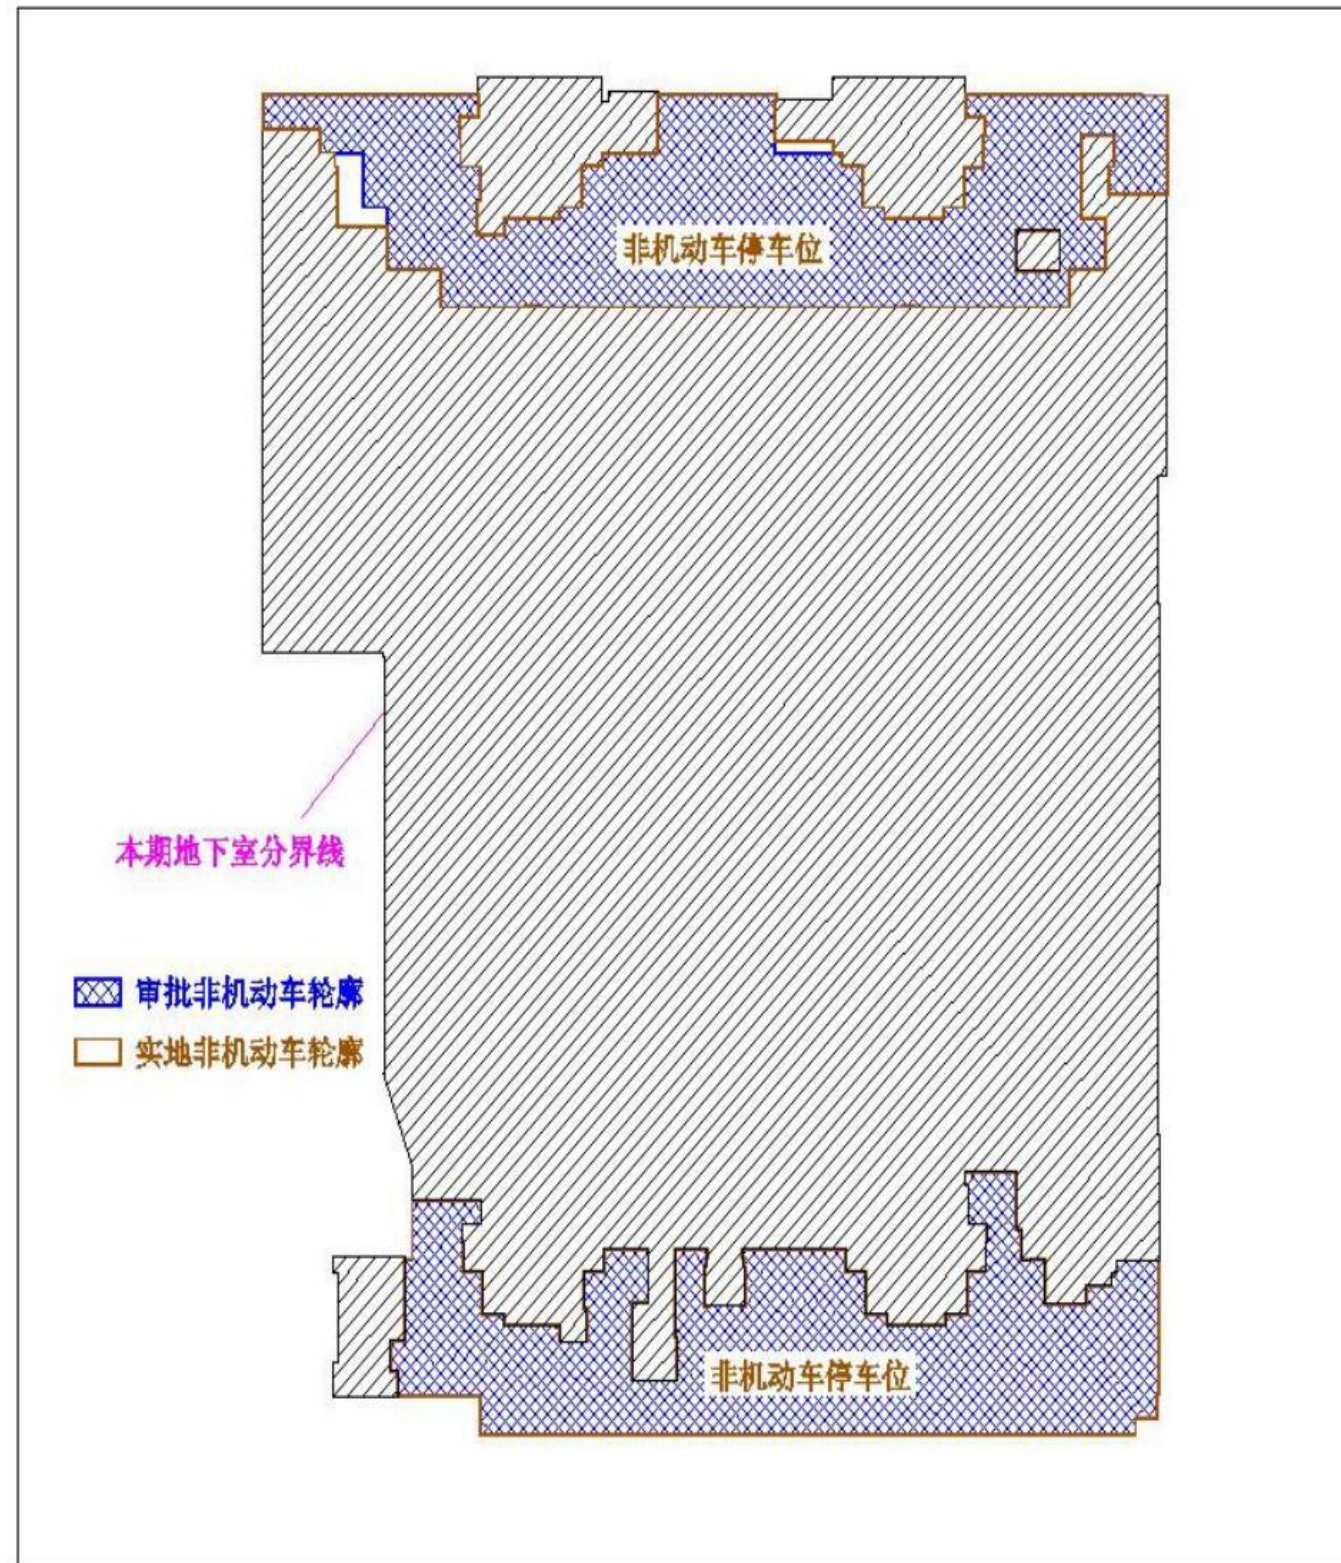
地面车位分布对比略图

调整原因：地面机动停车位因施工图深化减少，减少部分车位在剩余分区补足，地面非机动车减少部分车位在地库补足；
