平潭综合实验区自然资源与生态环境局关于 龙南初中（改扩建）工程项目竣工 规划条件核实公示

关于龙南初中（改扩建）工程项目实际建设与规划不一致对比分析

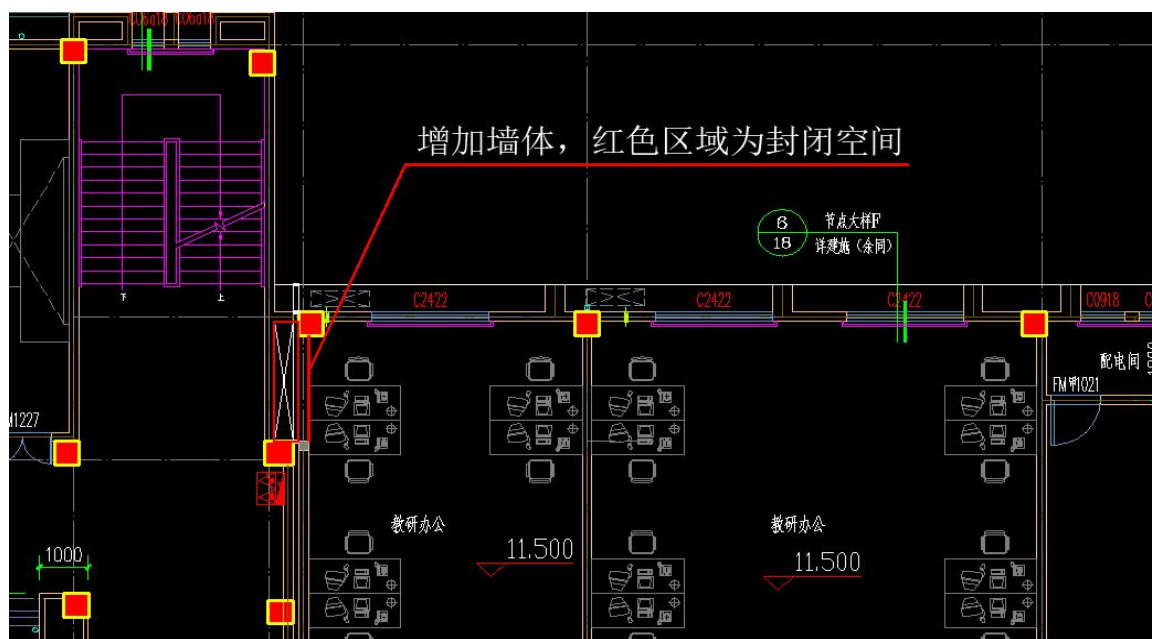
1#教学楼二至五层 5 轴至 6 轴交 P 轴位置的办公室西北侧增加封闭墙体，与西侧楼梯形成封闭不可利用空间，建筑、计容面积减少约 5.6 平方米。

回复：1#二层~五层西北角原位置为柜子，施工单位当时考虑到此处正好是结构伸缩缝位置，出于安全考虑将此作为封闭区间，基本不影响项目整体规划。

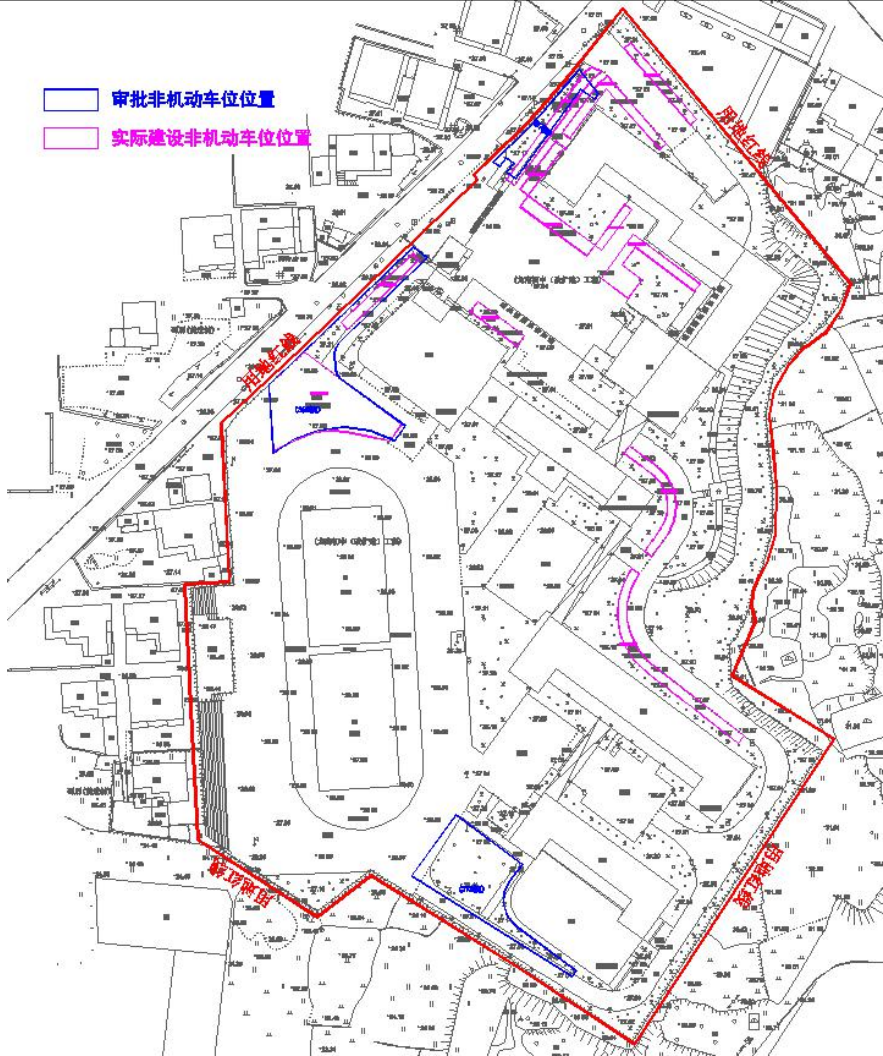
1、龙南初中（改扩建）工程地面非机动车位轮廓与审批不一致，数量大于审批地面非机动车位个数，地面非机动车位部分分布位置与审批不一致。（详见地面车位分布对比略图）

回复：原审批车位的位置蓝色区域较为集中，在施工图阶段结合景观进行深化设计后，重新进行了分布处理，较为合理，且车位数满足原审批车位数。

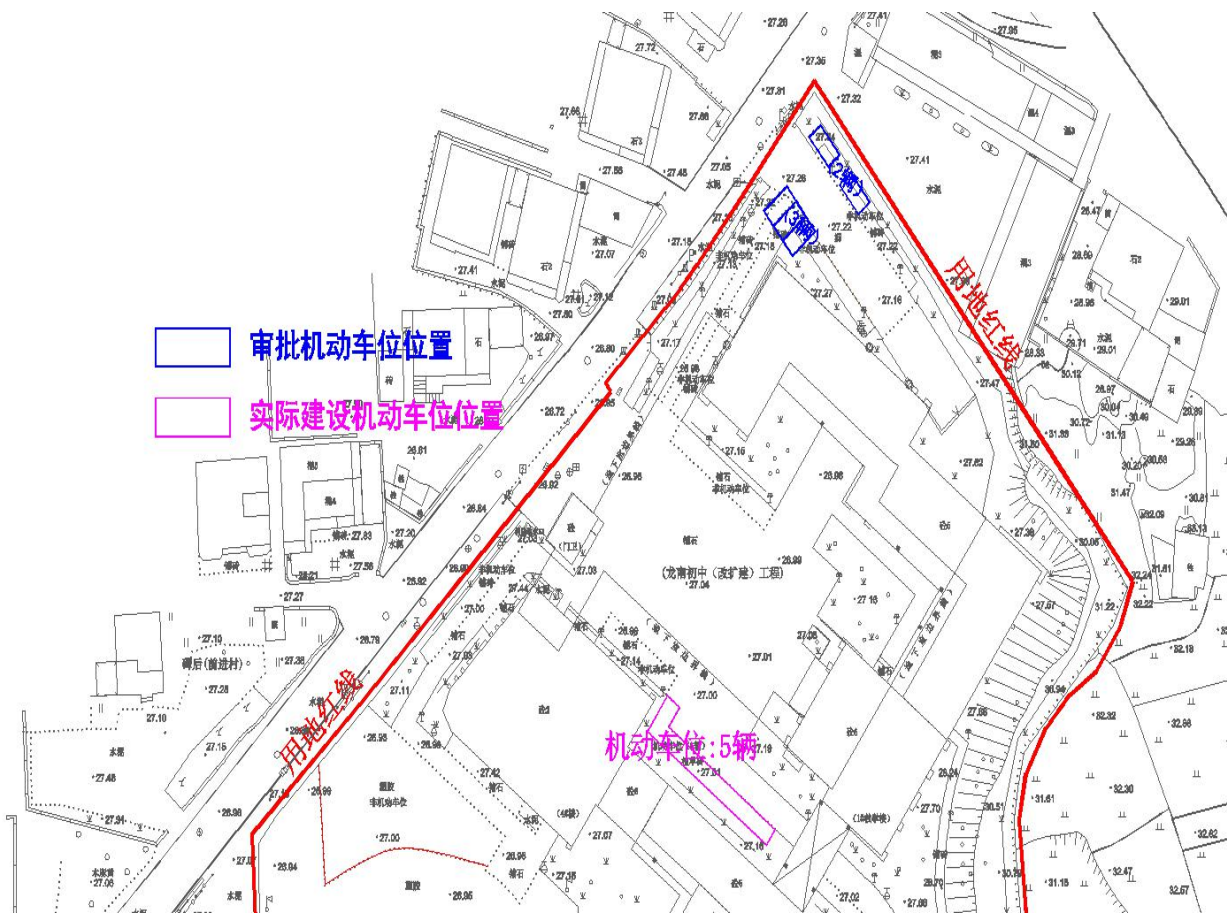
地面车位分布对比略图

2、龙南初中（改扩建）工程地面机动车位分布位置与审批不一致，实际数量等于审批地面非机动车位个数（详见地面车位分布对比略图）

回复：原审批机动车位置距离地下室出入口较近，影响地下室行车安全，在施工图阶段结合景观进行深化设计后，在不影响车位数情况进行了优化。

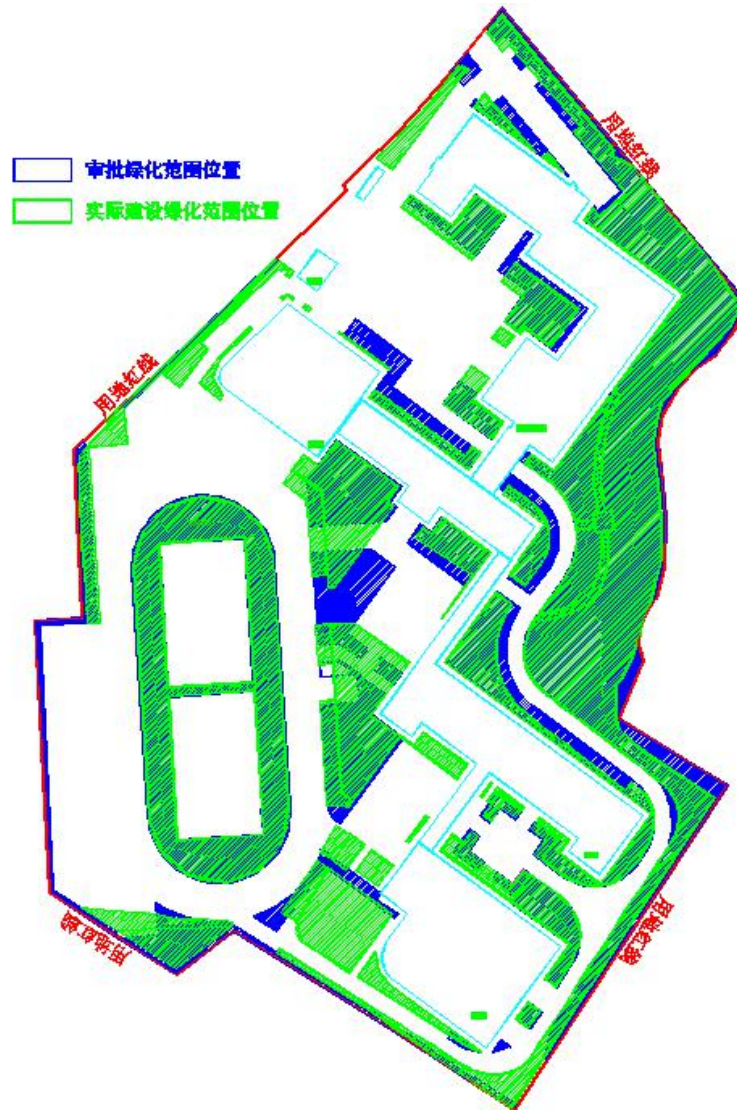
原审批绿地面积 7115.70 m²，实测绿地面积 7187.26 m²，部分绿地位置分布与审批不一致。（详见绿地分布对比略图）

回复：原审批绿化分布位置不方便日常使用，以及涉及到东南侧永久基本农田，根据《平潭综合实验区自然资源与生态环境局关于龙南初中(改扩建)项目东南侧规划路建设的回函》文件取消了次入口，在施工图阶段结合景观进行深化设计后，在不减少绿地面积情况下进行优化设计。
