Erstellt: von: Thorsten Kattanek

Sheet: /
File: 1541-rebuild.sch

Title: 1541-rebuild

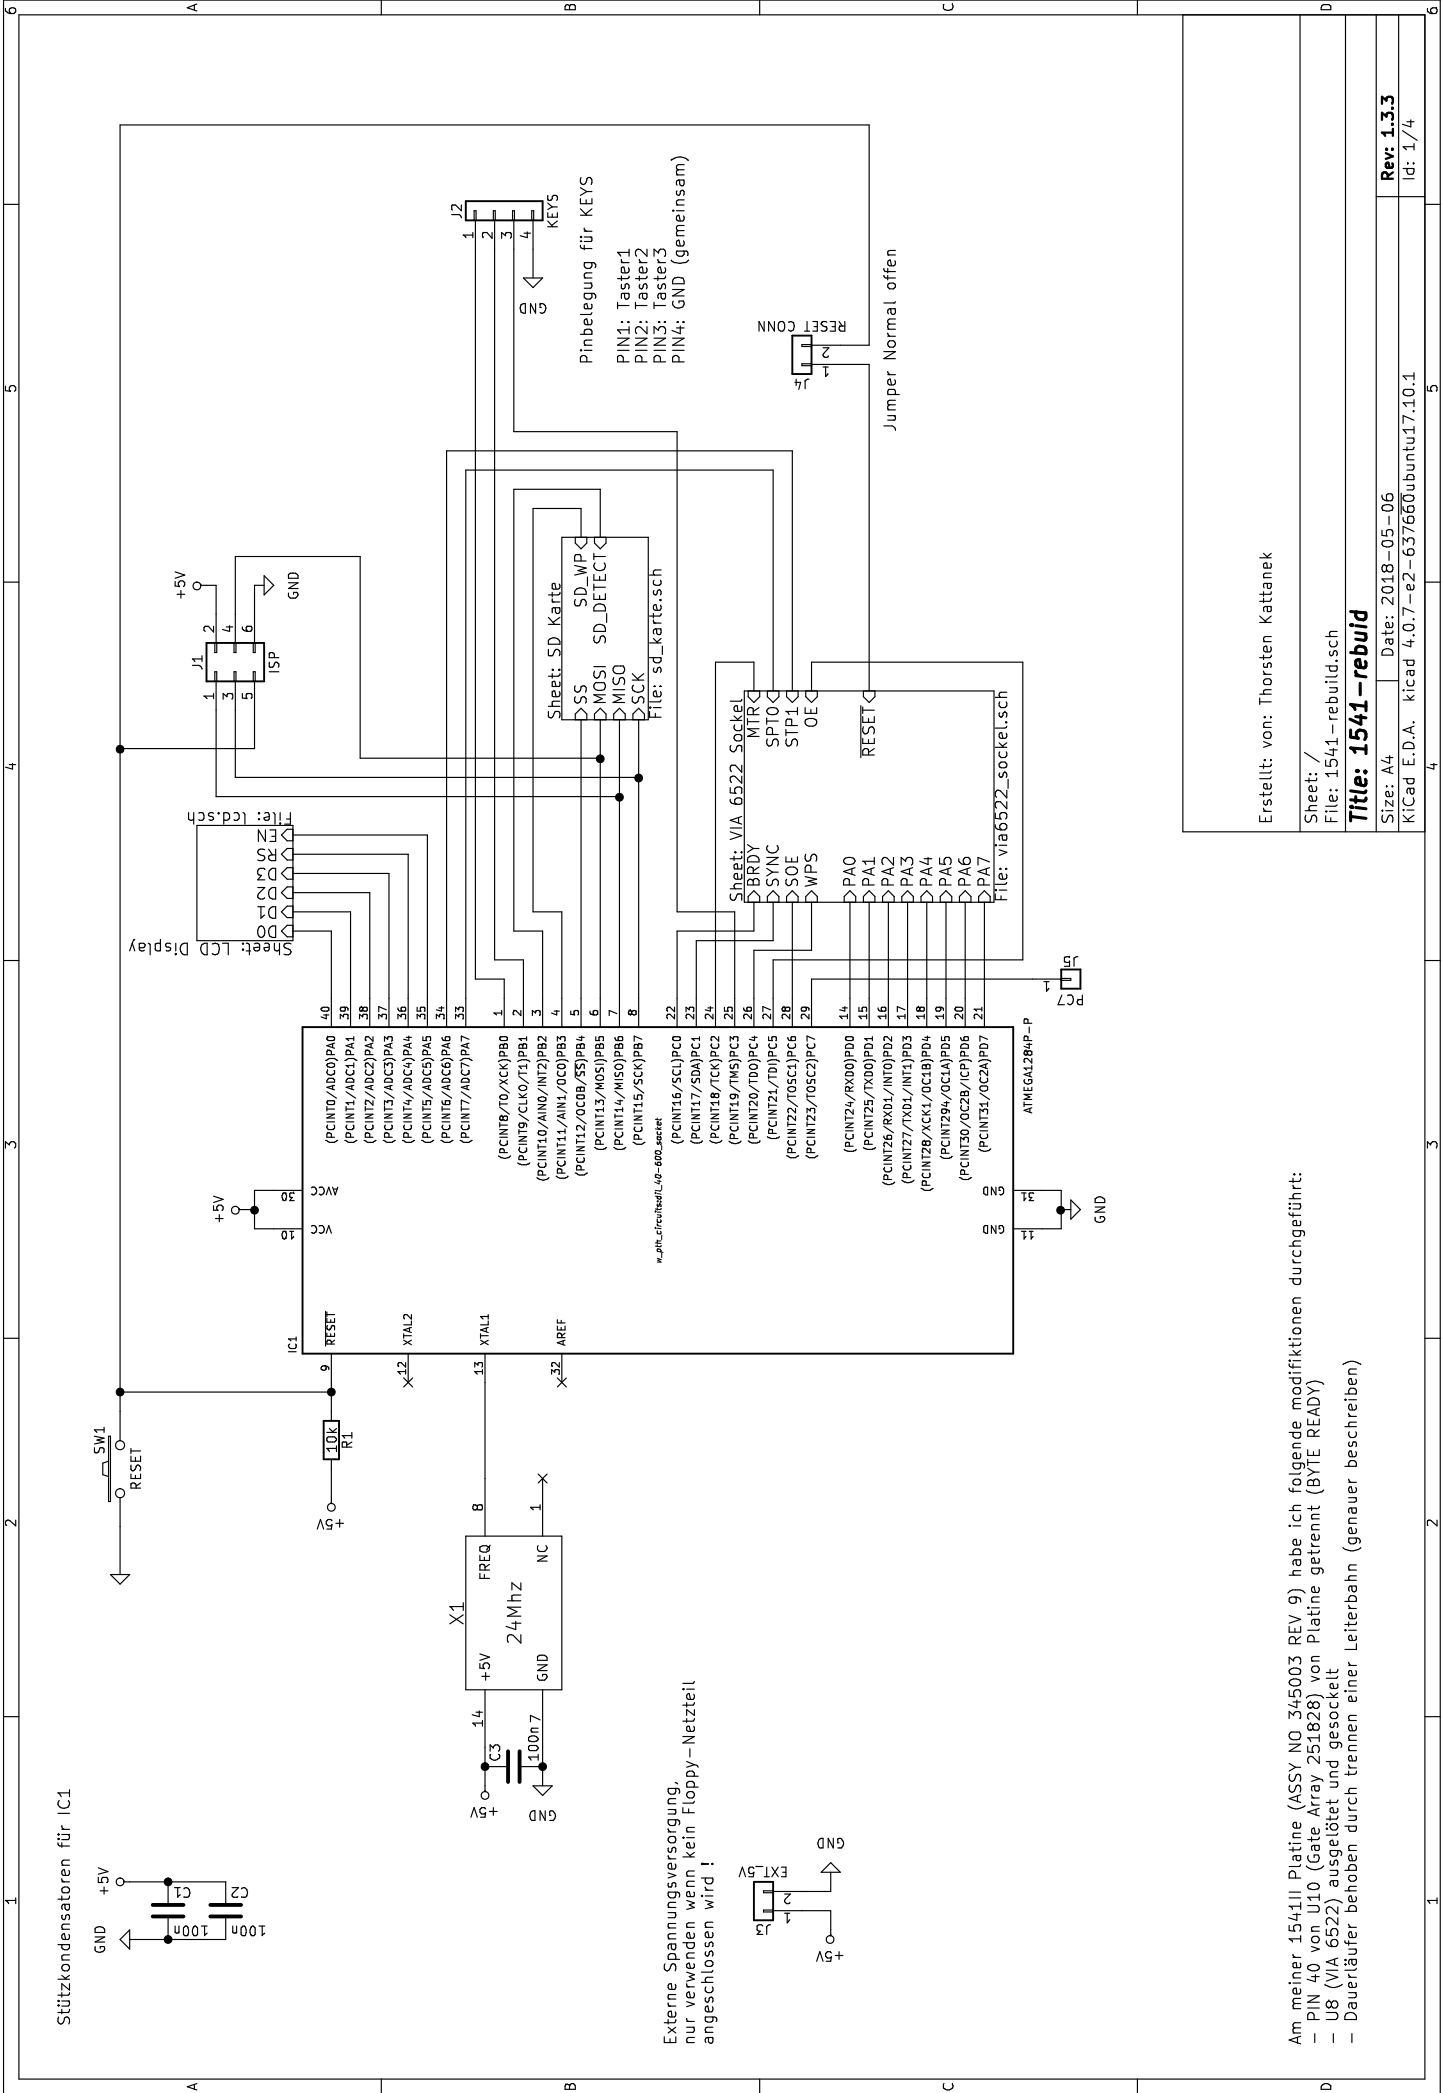
Am meiner 1541II Platine (ASSY NO 345003 REV 9) habe ich folgende modifikationen durchgeführt:
– PIN 40 von U10 (Gate Array 251828) von Platine getrennt (BYTE READY)
– U8 (VIA 6522) ausgelötet und gesockelt
– Dauerlötflöhen behoben durch trennen einer Leiterbahn (genauer beschreiben)
