糾正案文

壹、被糾正機關:臺南市政府。

貳、案 由:臺南市政府辦理赤嵌文化園區改造工程,

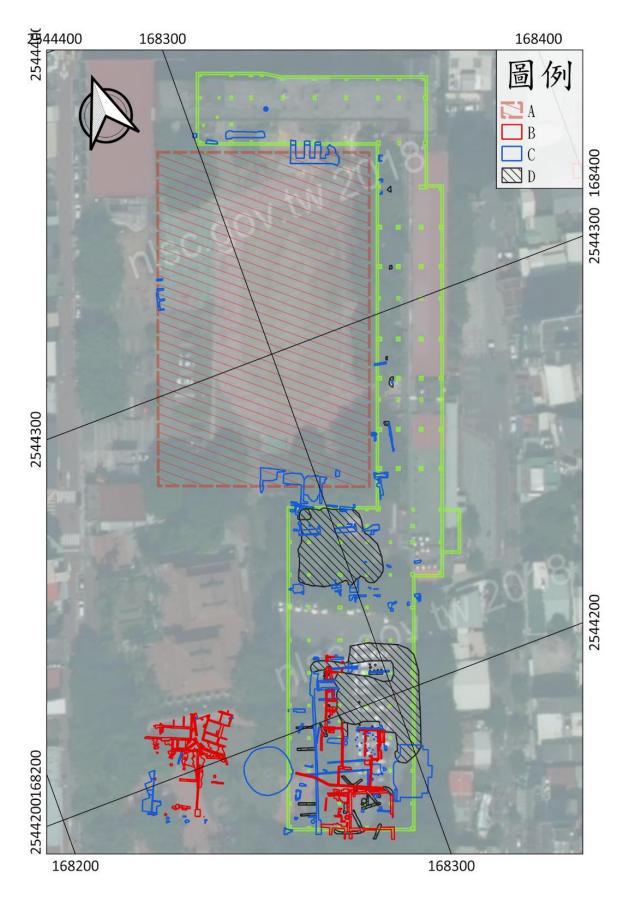
圖版 1:赤崁園區遺構調查計畫-P10 西界牆 圖版 2:赤崁園區遺構調查計畫-P12 北界牆

今之地層堆積。其中7處探坑出土清代紅磚遺構, 經歷史圖資套疊後,推斷應為臺灣縣署及其附屬 建築群。故105年6月庶古公司通報主管機關文資 處,經105年9月9日第三屆臺南市遺址審議委員 會第10次會議列冊追蹤審查決議事項,赤嵌疑似 考古遺址敏感區範圍的劃設以既有道路及其街 區為主 (東:赤嵌東街,西:赤嵌街,南:民族 路二段,北:成功路),街廓範圍內以成功國小及 赤嵌園區為主。

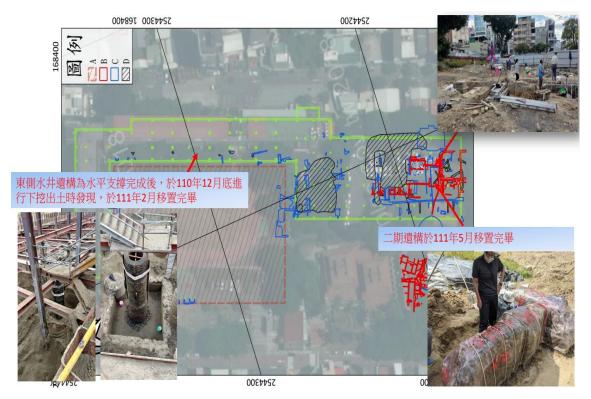
目前遺構範圍依空間之完整性、時間的脈絡、街區格局脈絡、特殊性、稀少性、未來展示潛力等標準評估,共分為4大類,並依分類訂定後續處置策略如下:

- (1) A類(限制開發區):以縣署為中心,根據史料 文獻記載及過去試掘調查結果,顯示極有可能 為重要建築所在範圍,因此此區限制開發。
- (2) B類 (現地展示區):為本區遺構之核心區域,足以呈現赤嵌樓周邊地景與常民生活變遷之證據,適合作為後續展示重點區域。以最大化保留為原則,可因應保存及展示規劃之需要進行移置,以移回原位為原則。展示設計須能呈現本區遺構與園區核心建築「赤嵌樓」及「臺灣縣署」所形成的地景關係及街廓紋理。設計及執行方案須由主管機關召開專案小組會議審查確認。
- (3) C類(施工監看):與赤嵌樓及臺灣縣署地景關 係薄弱,且現存狀況不佳,對未來展示再利用 效果有限。為允許工程進行之區域,惟須於工 程進行過程中,配合進行施工監看。
- (4) D類(施工監看):本區已為過去工程行為所擾 亂,失去原有層位脈絡,不見相關遺構留存。 為允許工程進行之區域,惟須於工程進行過程 中,配合進行施工監看。
