TP5

L'objectif de ce TP est de mettre en place une architecture utilisant plusieurs domaines d'horloge. Pour cela, nous utiliserons deux LEDs RGB qui clignoteront avec des fréquences différentes grâce aux horloges. Nous apprendrons également à utiliser une PLL pour générer des horloges.

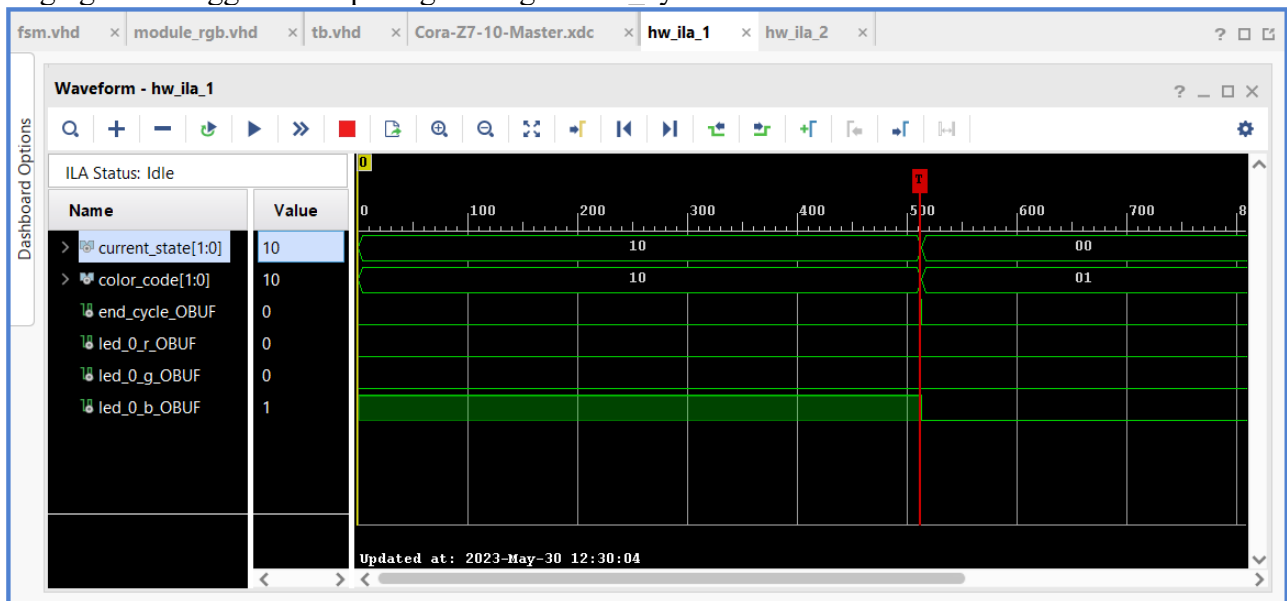
Réglage d'un trigger sur le passage du signal `end_cycle` à l'état 1.

Après passage à l'état 1 du signal `end_cycle` la `led_0_b` change d'état.
