WM 3734N0 消除变速箱症状 - 对 PDK 变速箱执行返工（针对各类症状的维修措施/SY0213）

症状

涉及 PDK 变速箱（识别号 250）的客户投诉（泄漏、有关舒适性/噪音的投诉）。

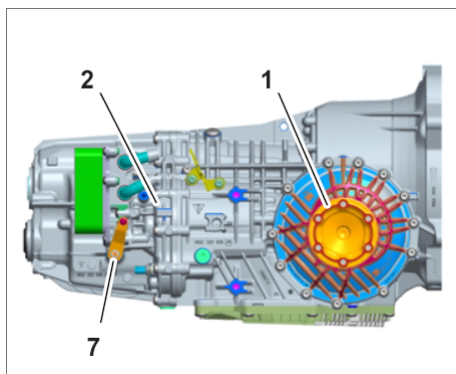
差速器/壳体局部出现泄漏

-1- 短半轴凸缘/差速器区域内出现泄漏

- 短半轴凸缘的密封环损坏
- 双密封环损坏
- 壳体盖与差速器盖之间的密封件损坏
- 壳体螺钉松动

更换密封环 → 392255 更换右半轴凸缘的密封环

更换双密封环 → 391555 更换双密封环

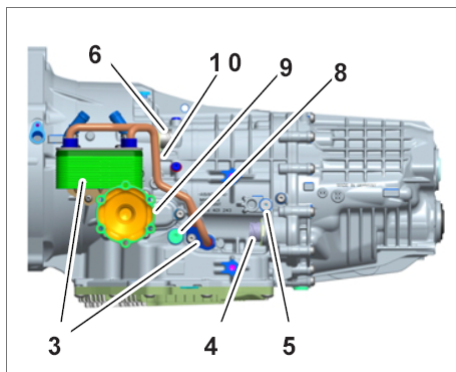
-3- 机油冷却器区域或机油冷却器的机油管路周围出现泄漏

- 机油管路的固定托架松动/机油冷却器的机油管路 O 形环损坏
- 机油管路损坏
- 机油冷却器泄漏

更换机油冷却器的机油管路固定托架或 O 形环 → 386219 拆卸和安装自动变速箱油冷却管路

更换机油冷却器的机油管路 → 386219 拆卸和安装自动变速箱油冷却管路

更换机油冷却器 → 386019 拆卸和安装自动变速箱油冷却器
