量产烧录 指南

文件标识: RK-SM-YF-179

本文介绍RK平台的量产烧录方案,包括如何制作烧录镜像、烧录工具使用和常见问题处理。

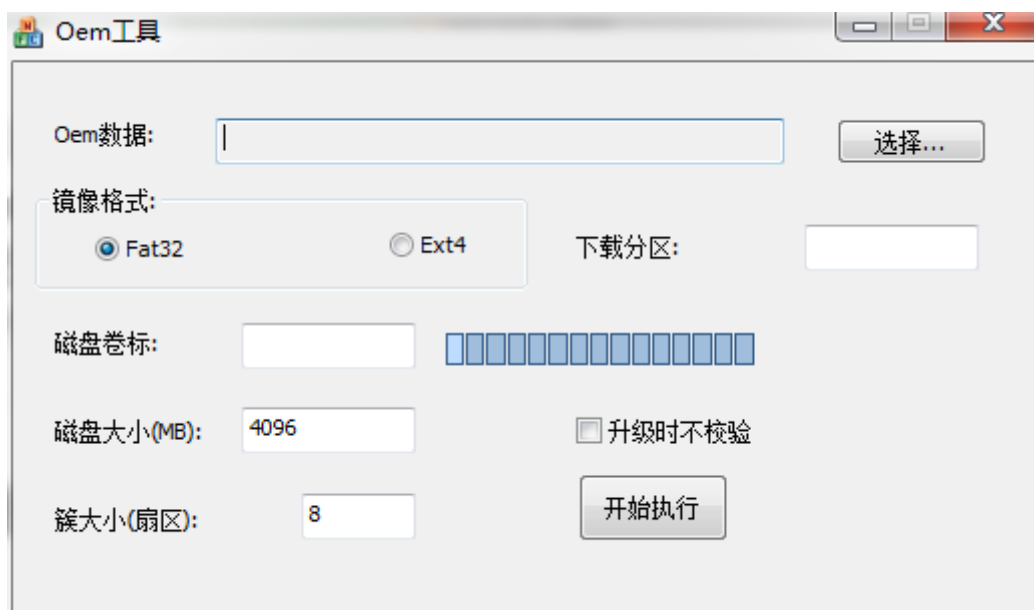
2.2 OemTool(制作Demo镜像工具)

制作Demo镜像步骤:

1. 点击”选择...”，选择制作镜像的Demo目录
2. 勾选”Fat32”，目前只支持Fat32格式镜像
3. 设置”磁盘大小”，只要大于user分区的容量，按100M对齐即可
4. 点击”开始执行”，成功后会在工具目录下生成一个OemImage.img镜像文件

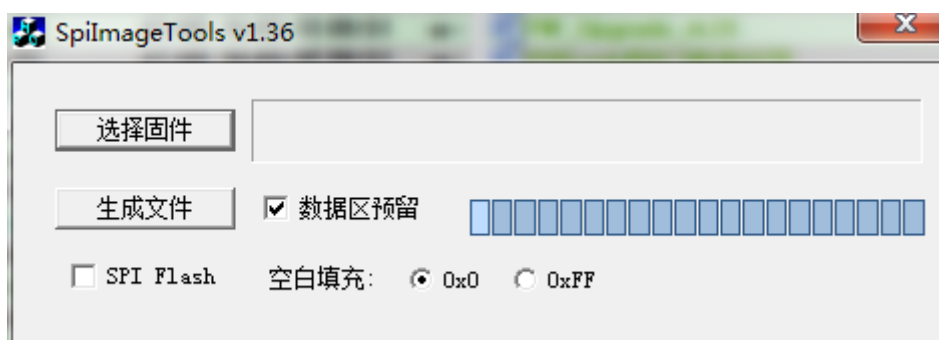
2.4 SpiImageTool(烧录器镜像制作工具)

烧录器镜像制作步骤:

1. 点击”选择固件”，选取update.img升级固件
2. 存储使用Emmc时，勾选”数据区预留”

3. 存储使用Emmc时，空白填充选择0，存储使用nandflash时，空白填充选择0xFF
4. 点击”生成文件”，成功时会在工具目录下生成boot0.bin和data.bin。emmc情况只使用data.bin,nandflash情况需要使用boot0.bin和data.bin
