WM 575149 消除噪音症状 - 返工车门（车门周围发出噪音/SY1112）

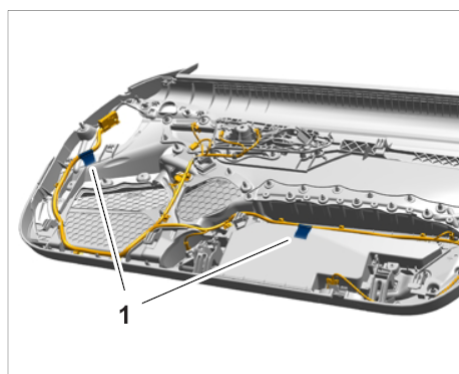
门板上的线束

车门线束发出车门副架上的嗡嗡噪音

车辆在播放音乐或在不平坦的路面行驶时，线束上的产品标签突出并发出嗡嗡噪音。

将产品标签固定到车门线束¹上。

1. 将产品标签缠绕到线束上并用胶带¹固定。

- 1.1. 将产品标签固定到已拆下的门板 **-1-** 的相关线束上。

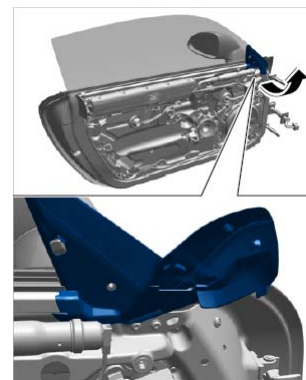
向上弯曲车窗导轨密封件

从后视镜连接点饰件密封件周围发出哨音

当空调鼓风机处的通风装置开启时，空气会以一种不受控制的方式从后视镜连接点饰件周围的密封件上的排水口溢出。这会引起哨音，取决于恒温空调面板上的鼓风机设置。

可通过在车窗导轨和基本车门框架间粘贴 Nitto 泡沫带 ² 来控制空气从驾驶员区域溢出。

1. 向上弯曲车窗导轨（-插图-）的下部 -箭头- 并将其紧固。

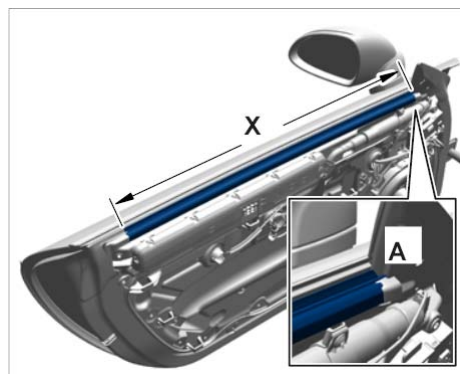
车窗密封条上的 Nitto 泡沫带

车门框架顶边的嗡嗡噪音

大音量音乐引起车门框架顶边的嗡嗡噪音。

沿整条车窗密封条粘贴 Nitto 泡沫带 ³。

1. 将 Nitto 泡沫带 ³ 切成车窗密封条 -尺寸 X- 需要的长度。

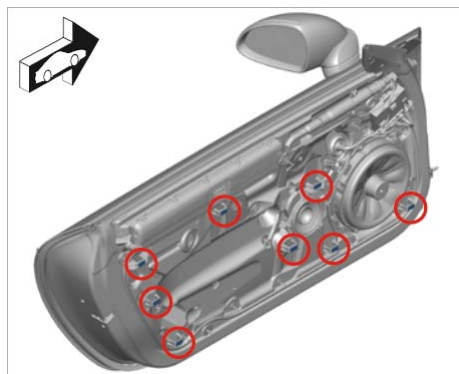
检查橡胶支座

车门与基本车门框架间发出卡嗒卡嗒的噪音

例如，在门板和基本车门框架间没有间隔的情况下，车辆在不平坦的路面上行驶时，可能发出卡嗒卡嗒的噪音。

在车门和基本车门框架间粘贴毛毡 ⁴ 以在基本车门框架上保持需要的间隙。

1. 对橡胶支座进行目视检查以确定其是否完整以及是否正确安装。
