Rockchip Linux PCIe 开发指南

文件标识：RK-KF-YF-141

发布版本：V5.1.0

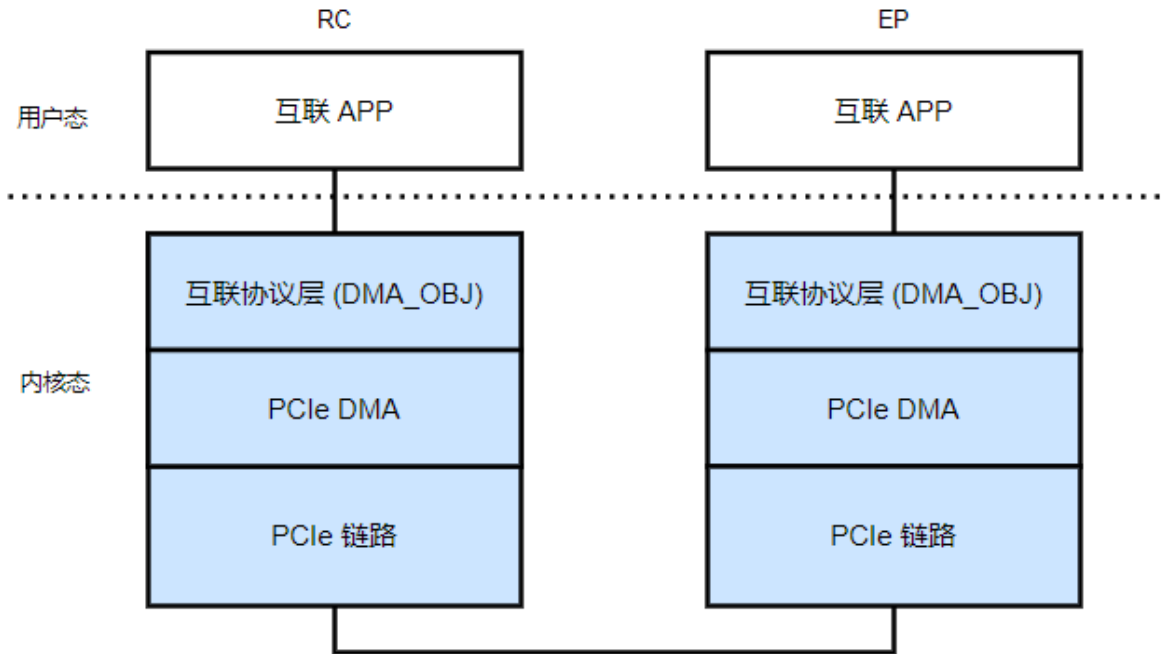
芯片互联功能的原理是 DMA 的传输基础上添加相应的互联握手协议，所选 PCIe 控制器需支持DMA功能，相关内容查询“芯片资源介绍”章节。

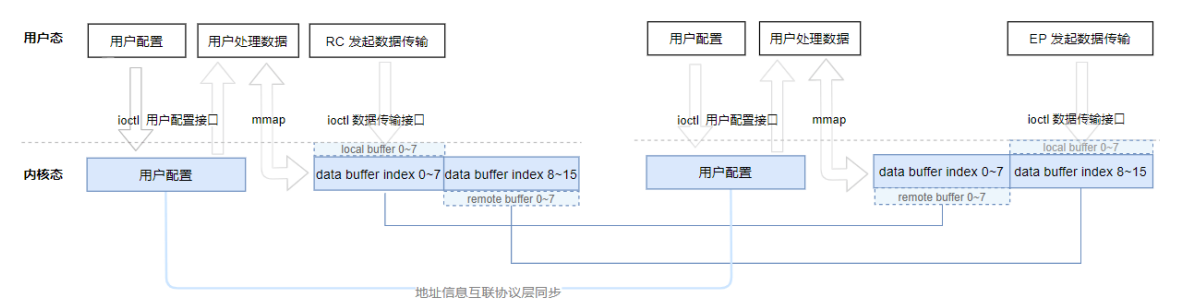
互联协议会根据用户配置自动规划由多个数据项组成的传输缓存，用户通过 mmap 处理数据项内容，通过 io_ctrl 数据传输接口发起相应的数据传输。

- 传输 buffer 的起始地址和单个传输 data buffer 的大小可以通过 ioctl 用户配置接口设定
- 单个传输 data buffer 尾部固定打包12B 冗余信息，所以有效空间为 buffer_size - 12B
- 传输 buffer 共有 16 个 data buffer 获取，分配给不同端口发起的传输：
 - RC index 0~7 -> data buffer index 0 ~ 7
 - EP index 0~7 -> data buffer index 8 ~ 15

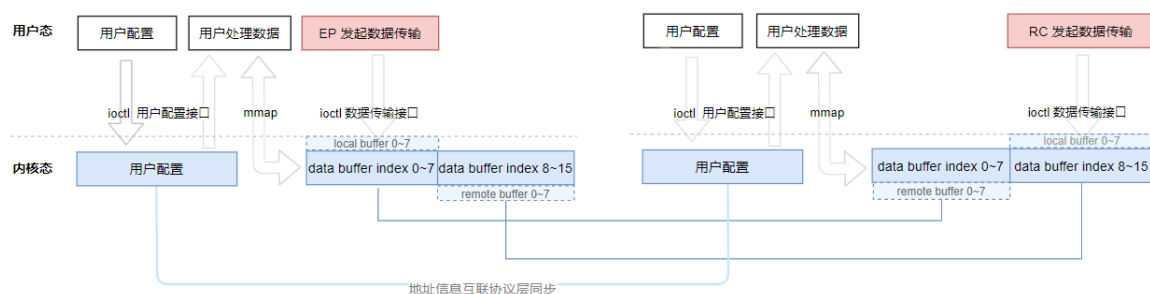
- 支持 dts 配置 "reverse" property 调转 data buffer 方向，最终 buffer 整体布局如下

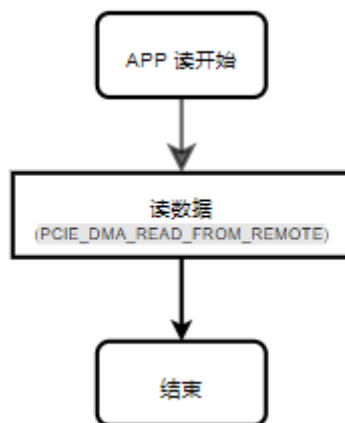
读数据传输

- 该流程假定远程 buffer 已有有效数据

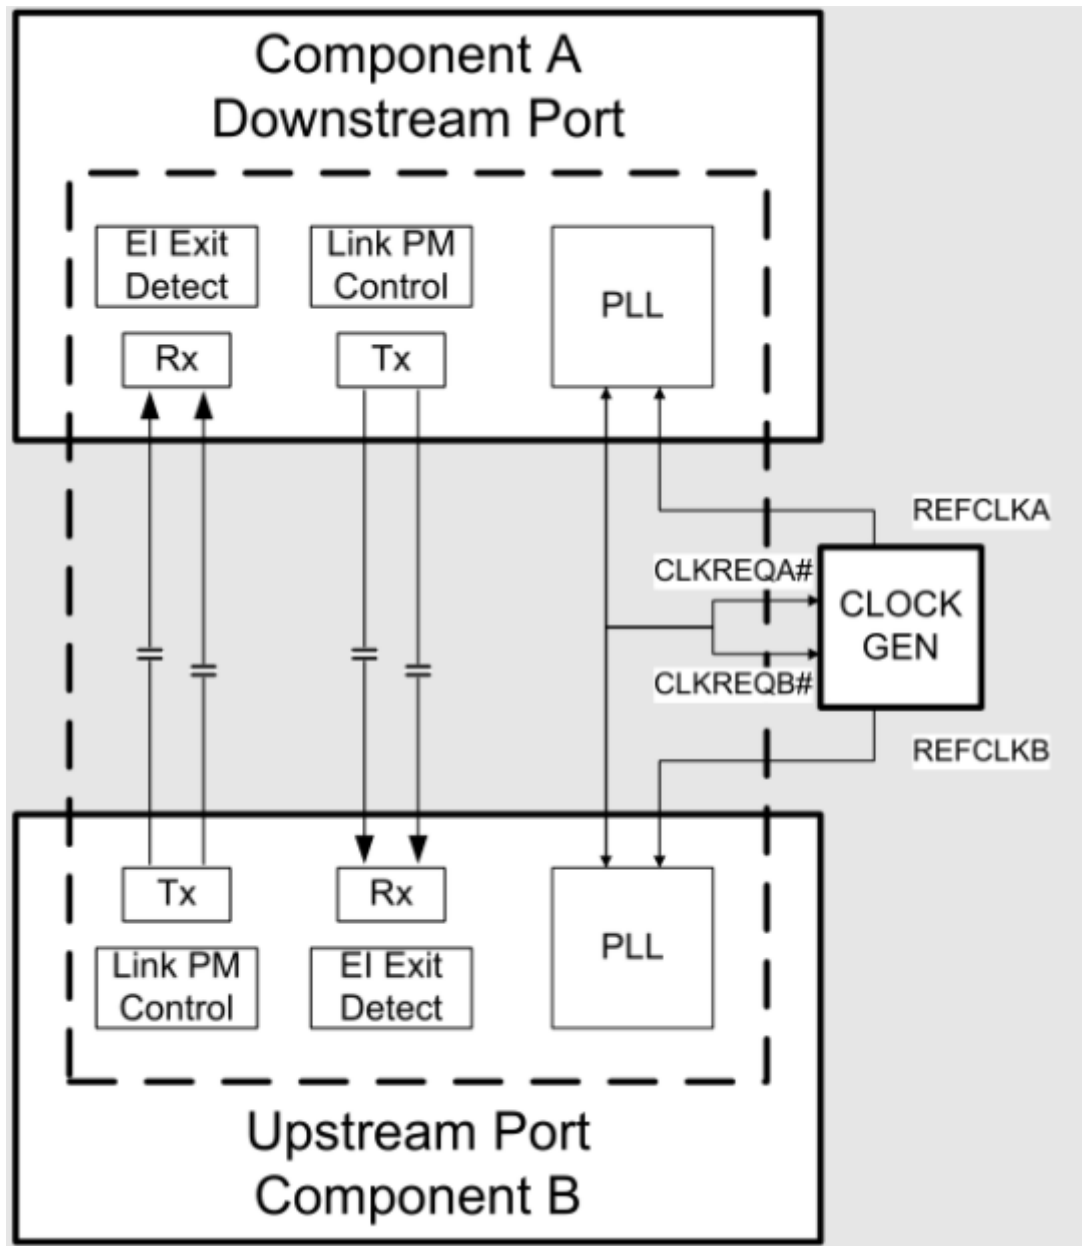
PM L1 Substates 支持的硬件电路设计：

- RC CLKREQ#、EP CLKREQ# 双端互联
- 可选优化：
 - 外部参考时钟方案，可以考虑 CLKREQ# 接入 CLOCK_GEN OE，如 CLOCK_GEN OE 为高有效，则应添加反相器

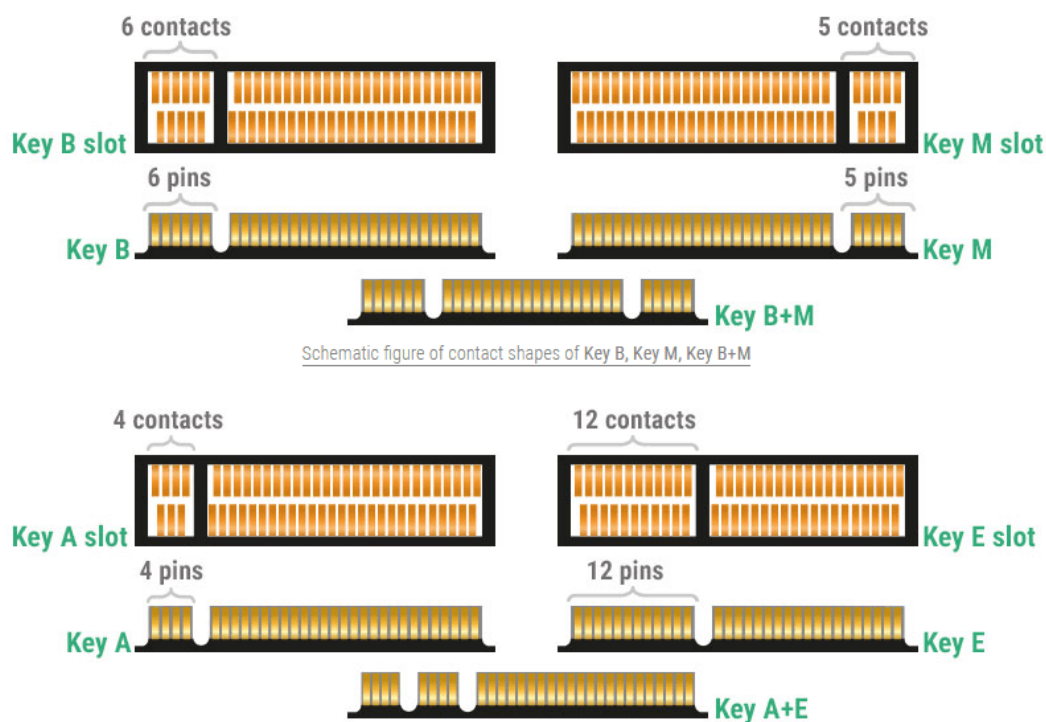
M.2接口硬件

Key B+M的金手指可以使用key B或者key M的转接板slot，key A+E的金手指可以使用key A或者key E的转接板slot。其余类型的金手指请严格按照接口选择对应型号 of 的转接板slot。
