有关挡风玻璃清洗系统的“喷射模式”的客户投诉： 参见信息 (102/16)

年款:
起始时间 2012
车型系列：
911 Carrera (991)
Boxster (981/982)/Cayman (981/982)

内容：
挡风玻璃清洗系统上的喷嘴

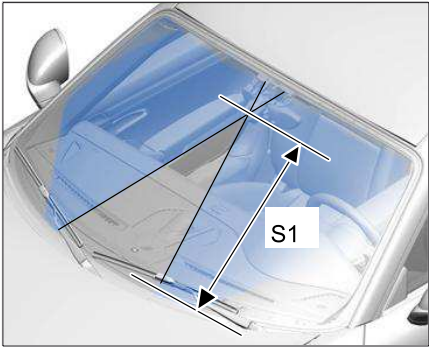
情况：
如遇客户投诉有关喷嘴的“喷射模式”，务必遵循以下几点：

如果有足够的洗涤液，泵能正常工作且清洗系统线路没有扭绞、损坏或阻塞，
喷射模式（ → 挡风玻璃清洗系统的喷射模式 ）**必须遵守相应《车间手册》中的技术规范**，请参见→ 926619 拆卸和安装挡风玻璃清洗系统的喷嘴

如果喷射模式不符合规定，则 调节工具 9852 可用来调整喷射宽度，另请参见→ 926619 拆卸和安装挡风玻璃清洗系统的喷嘴。
无需更换喷嘴。

⇒ 不得用其他尖锐物体（例如针）调整喷嘴。 它们会损坏喷嘴。
