MSPM0国赛底盘小车

1.实验准备

2.小车接线

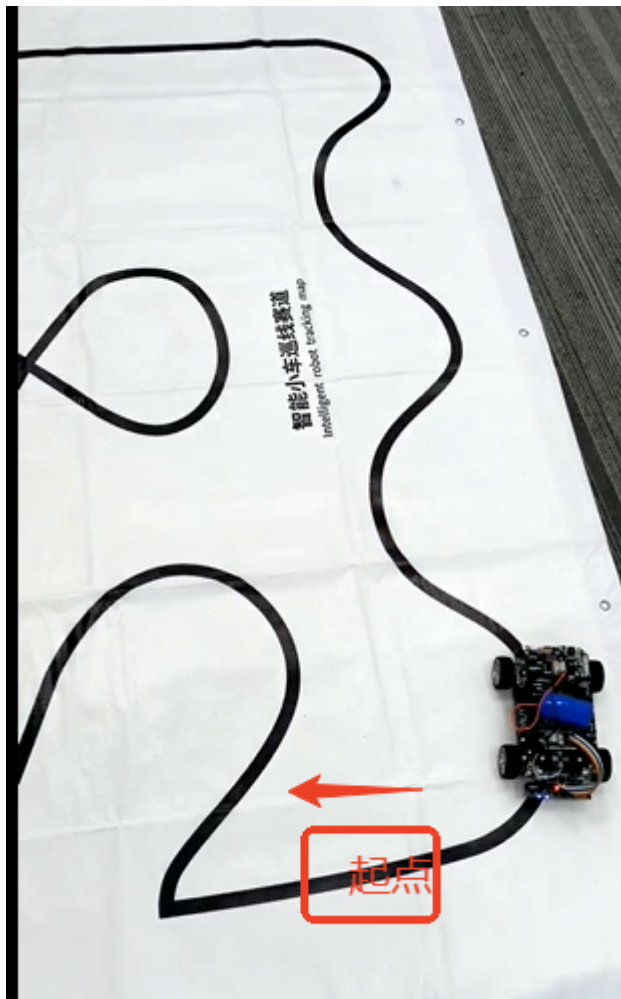
在确保接线和安装无误的前提下，8路巡线模块进行的校准后，（如果使用的是教程一样的地图）需要把小车放到如下图的起点示意图下，开机等待一段时间，能开始巡线了。

如果地板是黑色的，需要把一张白纸放到我们的地图下方，盖住黑色，主要原因是地图的材质比较透光，对8路巡线传感器的影响较大。
