5G SA 切换问题分析思路

切换优化整体思路

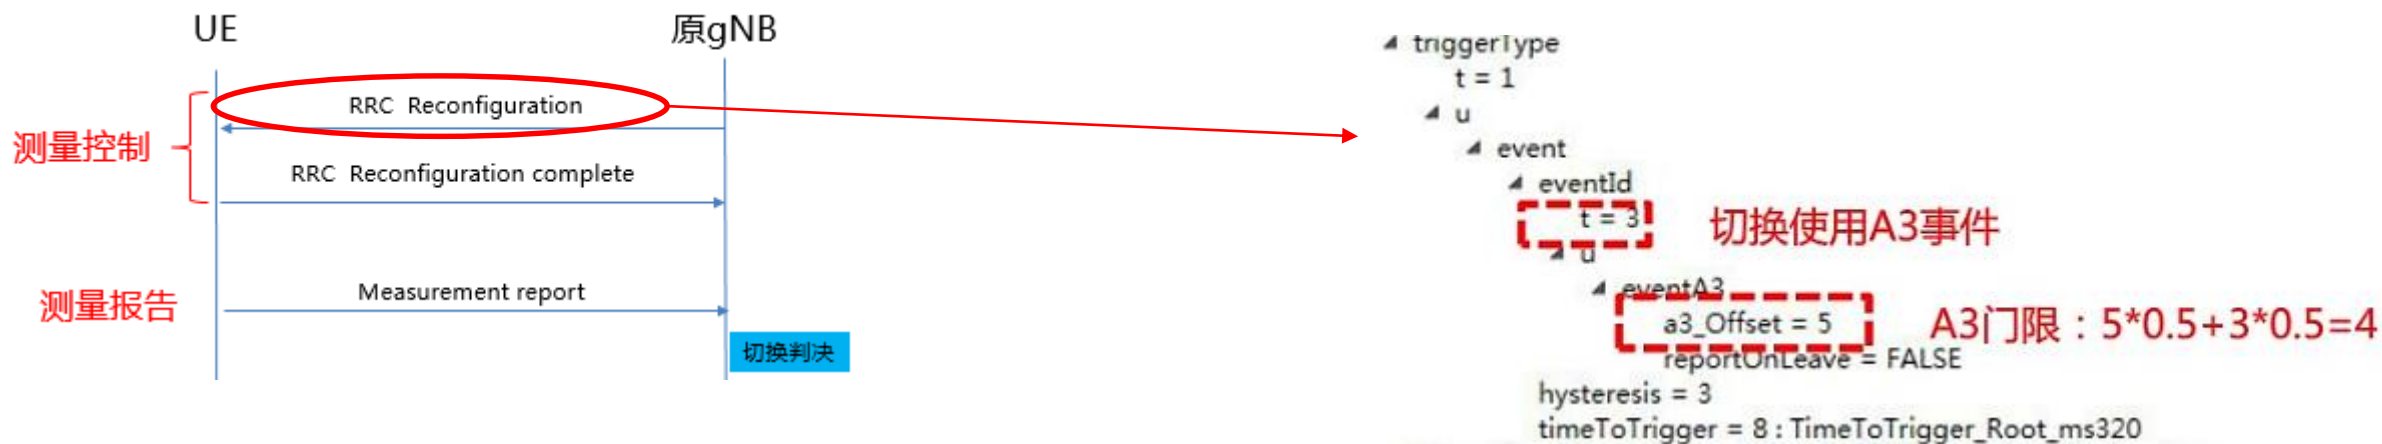
这种情况概率并不高，一般情况下，全网大部分基站是统一设置一样的门限，因此，个别基站设置过高的概率低，但是并不能排除这种可能性，可以稍微看一下服务小区的门限值设置。
