5G NSA切换问题分析思路

NSA 5G侧切换问题分析思路

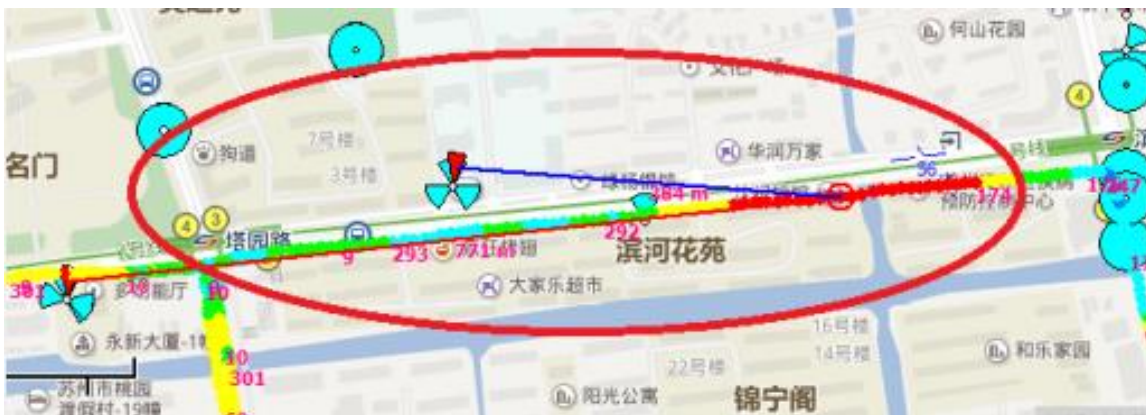
测试中发现，5G PCI=292小区迟迟不向下一个5G小区PCI=248小区切换，当PCI=292小区RSRP很差时，才向PCI=248小区切换。

解决方法：这种情况一般需要检测5G侧A3事件参数是否合理。一般情况下，迟滞加偏移量=3db比较合理

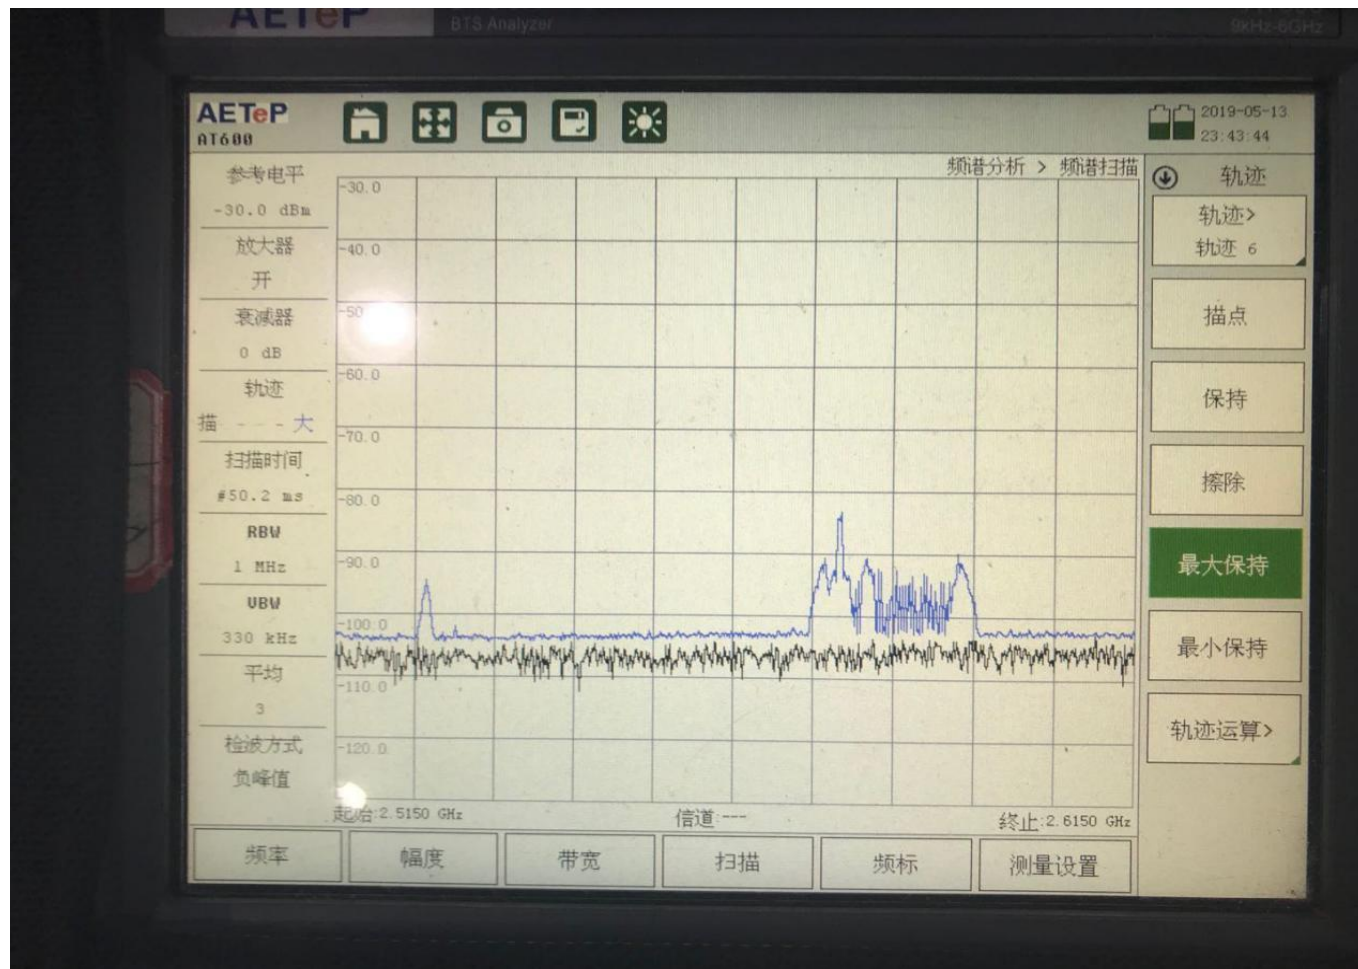
干扰排查，经现场扫频发现部分频段受存在干扰，NR小区周边存在TD-LTE D1/D2频段小区，导致系统内干扰

将该小区带宽设置为60M后，干扰恢复正常，切换恢复正常。
