RELATÓRIO DE ANÁLISE DE FATURA DE ENERGIA

EFICIÊNCIA ENERGÉTICA

DEZEMBRO DE 2025

Cliente / Razão Social Bruno Ruiz
CNPJ 45.678.901/0001-23
Concessionária CPFL Paulista
Unidade (UC) 98765432
Período de Medição 27/12/2025 a 27/01/2026
Enquadramento Tarifário Comercial

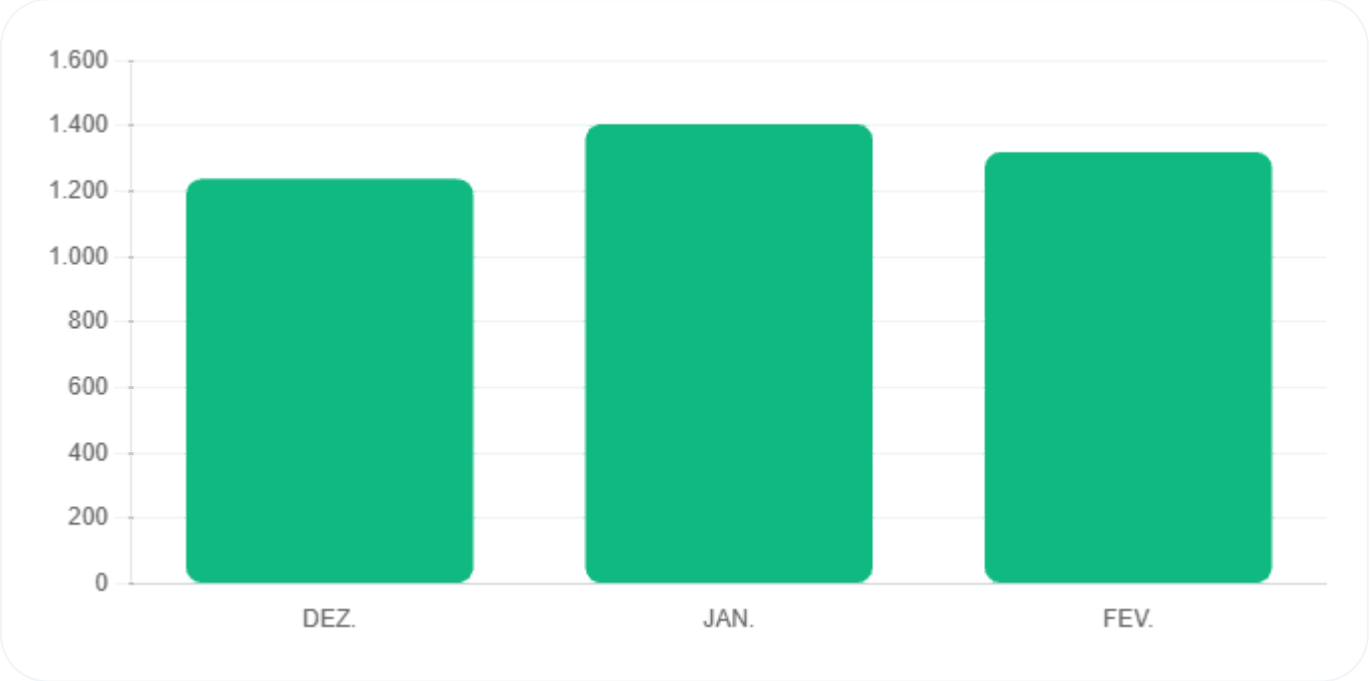
Histórico de Consumo

A tarifa unitária total corresponde a **R$ 1.4964/kWh** (com tributos). No período analisado, os tributos incidentes totalizaram **22,30%** do valor total da fature.
