编号：MA60-JK-2020-01

新 舟 60 系 列 飞 机 可靠性监控季报

客户服务中心

2020 年 4 月

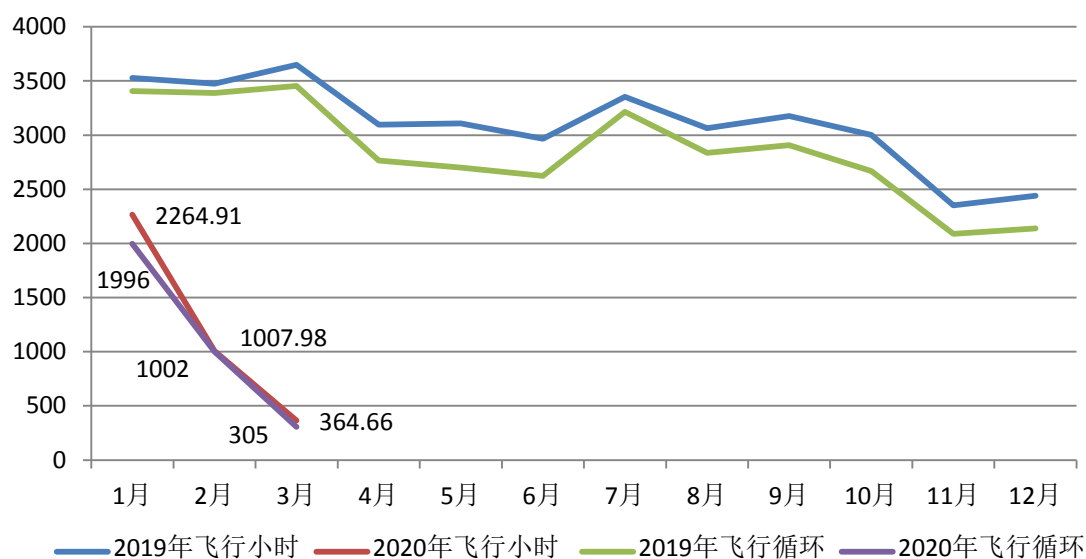
MA60 系列飞机机群飞行时间、飞行循环统计图

注：因“新冠病毒”疫情影响，2020 年第一季度 MA60 系列飞机机群使用数据明显低于往年水平。

时间	飞行小时	飞行循环
截止 2019 年 12 月份	514,218.66	490011
2020 年 1 月份	2264.91	1996
2020 年 2 月份	1007.98	1002
2020 年 3 月份	364.66	305
合计	518,885.70	495129

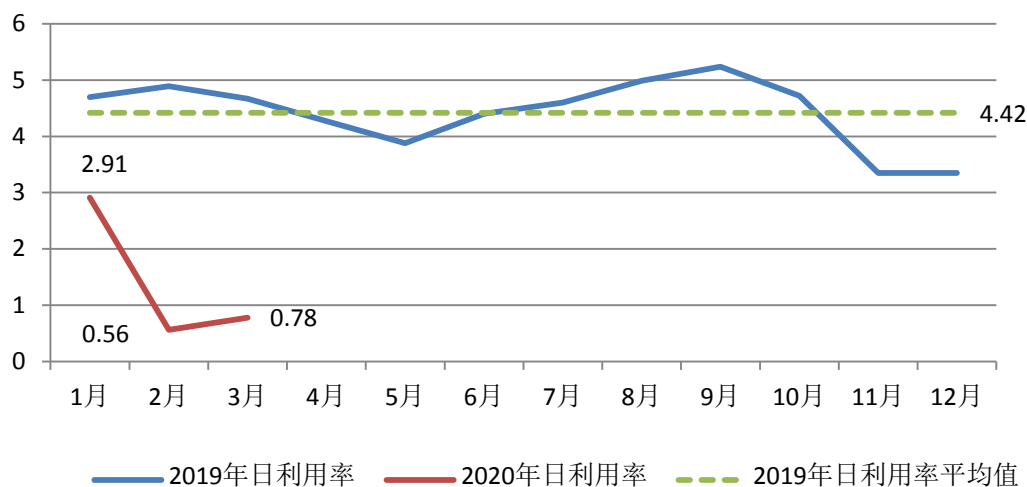
日利用率统计图（幸福航空数据）：

注：因“新冠病毒”疫情影响，2020 年第一季度幸福航 MA60 机队航班锐减，日利用率下降较为明显。

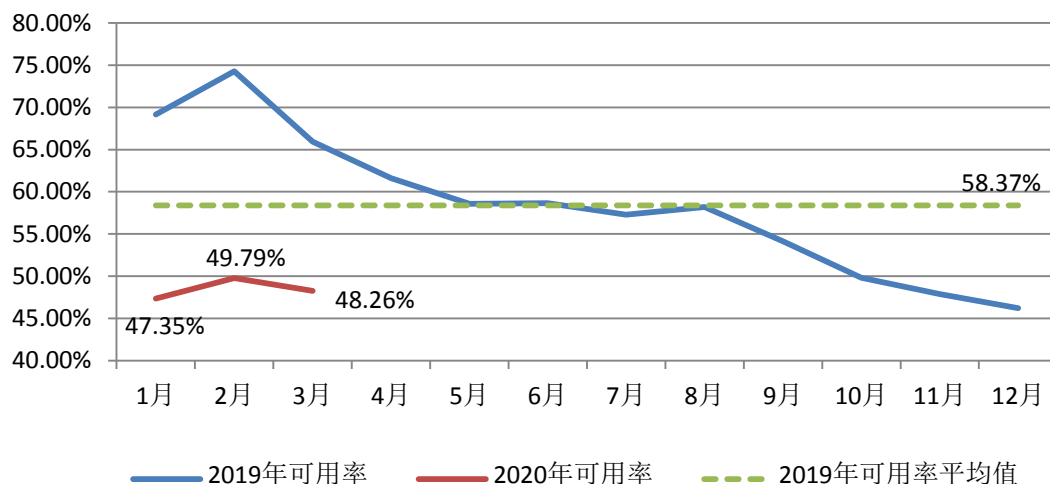
可用率统计图（幸福航空数据）：

从上图可以看出，幸福航空机队可用率自 2019 年起呈持续降低趋势，主要原因为停厂大修飞机不断增加，大修周期较长，无法及时恢复投入运行。

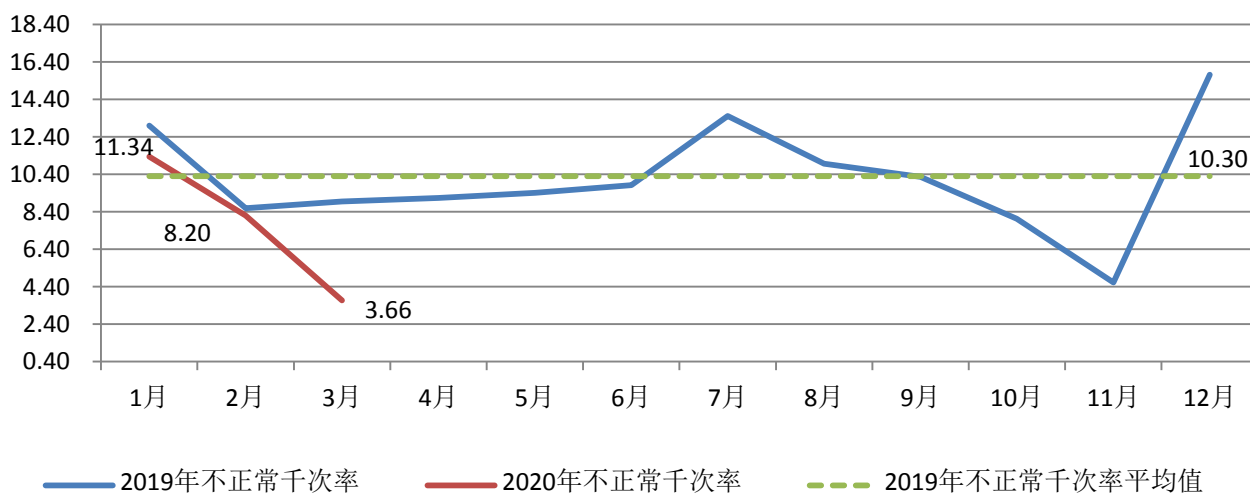
航班不正常千次率统计图：

2020 年第一季度，幸福航空机队航班量下降，备机增加，航班保障情况明显好转，航班不正常千次率显著下降。

幸福航空本季度不正常事件共 16 起，其中取消 8 起，延误 8 起。故障原因为：成品故障 6 起，线路故障 4 起，其它故障 6 起。

时间		1月	2月	3月	4月	5月	6月	7月	8月	9月	10月	11月	12月
2019 年	次数	33	22	22	18	18	20	30	25	22	16	6	21
	千次率	12.99	8.59	8.95	9.14	9.41	9.82	13.50	10.97	10.26	8.03	4.63	15.71
2020 年	次数	13	2	1									
	千次率	11.34	8.20	3.66

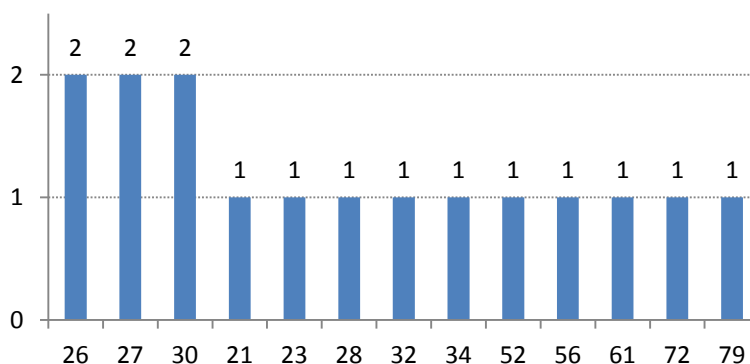
航班不正常事件 ATA 分布图：

27 章-两次均为迎角指示器出现故障旗，第一次出现故障旗后更换迎角指示器，故障未彻底排除，后续出现“爬升阶段抖杆”及“迎角指示器故障旗”故障，更换攻角传感器后正常。

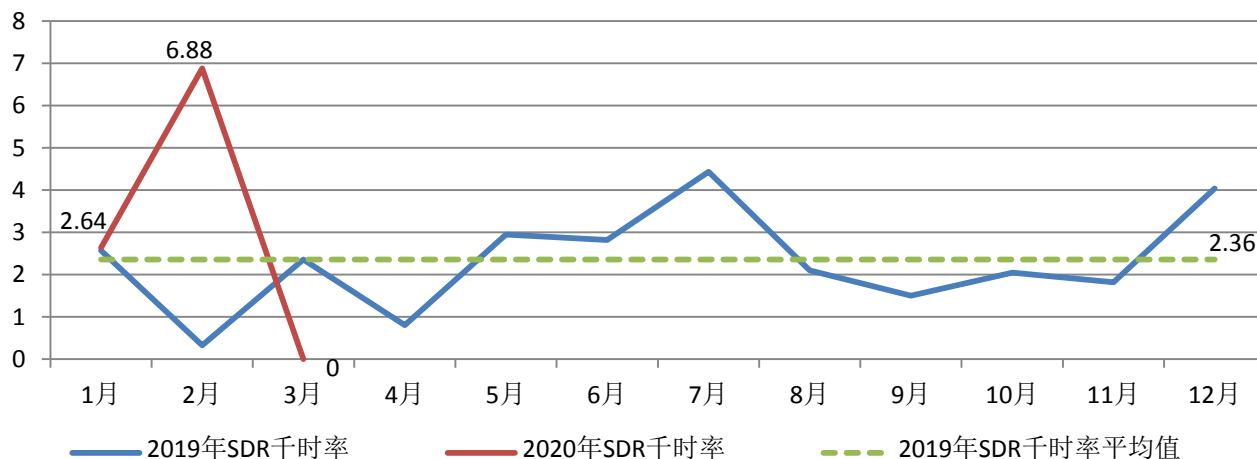
SDR 事件千时率统计图：

2020 年第一季度，幸福航空机队 SDR 数量较少，飞行小时较低，SDR 千时率整体偏高。

时间		1月	2月	3月	4月	5月	6月	7月	8月	9月	10月	11月	12月
2019 年	次数	8	1	7	2	7	7	12	6	4	5	3	7
	千次率	2.57	0.33	2.36	0.8	2.95	2.82	4.43	2.1	1.5	2.05	1.82	4.04
2020 年	次数	4	2	0									
	千次率	2.64	6.88	0

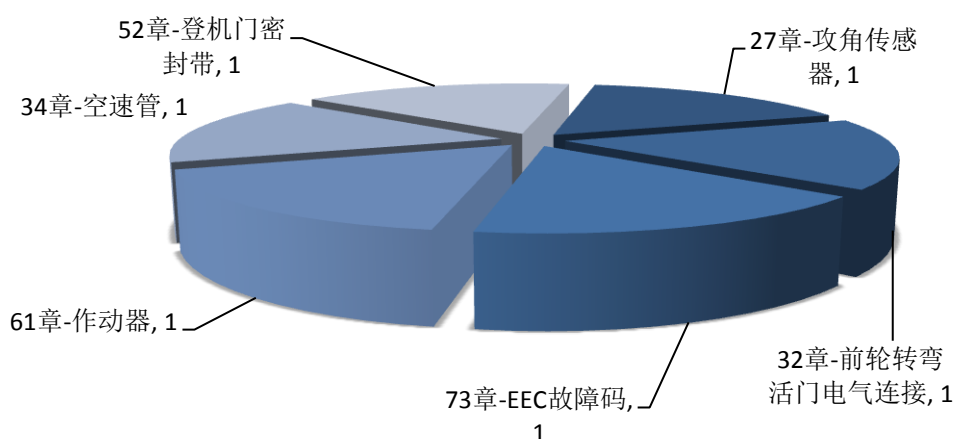
SDR 事件 ATA 分布图：

- EEC、桨叶变距作动器，OEM 厂家均有服务通告进行升级，幸福航空正在梯次贯彻；
- 登机门密封带及前轮转弯活门电气连接故障，在维修方案中均有相应检查任务；

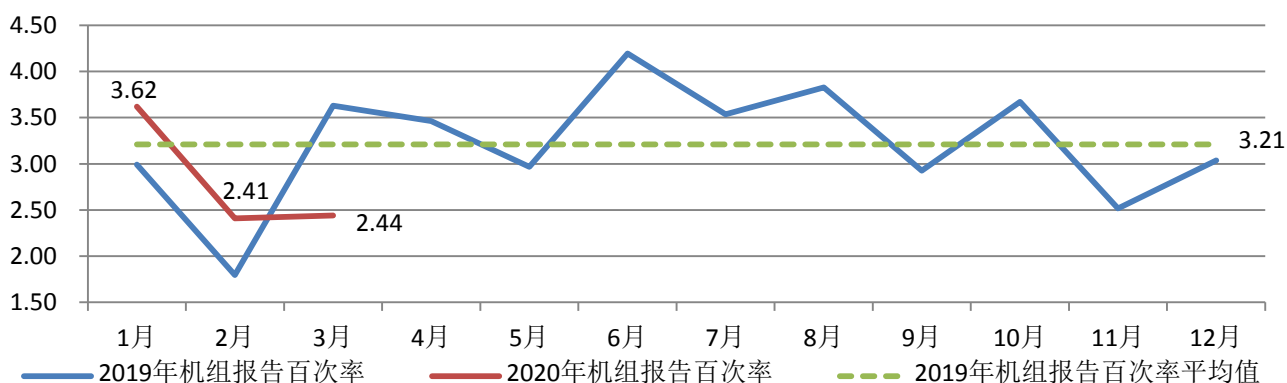
机组报告百次率统计图：

2020 年第一季度幸福航空机队机组报告百次率平均为 3.24，比 2019 年平均值高，但飞行循环极少，反映出机组报告处在交多的水平。

时间	机组报告次数	飞行循环（FC）	机组报告百次率
2020.01	42	1159	3.62
2020.02	6	249	2.41
2020.03	7	287	2.44
总计	55	1695	3.24

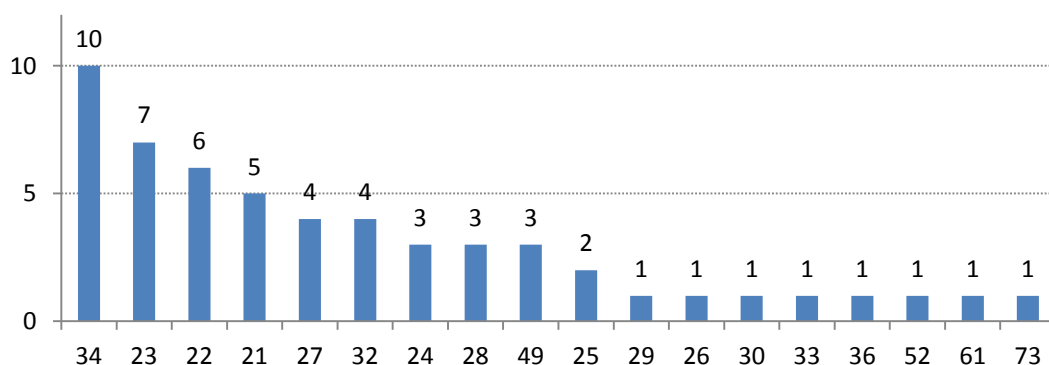
机组报告 ATA 分布图：

34 章-GPS 导致故障较多，建议用户贯彻 MA60-34-SB514/515, 增加一路 GPS 信号；

22 章-配平舵机导致故障较多，建议用户贯彻 MA60-22-SB614, 增加舵机防水措施，减少配平舵机故障。

(5) GPS 故障问题

2020 年第一季度，因 GPS 信号导致 3 起故障。

西飞民机已发布服务通告 MA60-34-SB514/515《导航系统-飞行管理系统-增装第二套飞行管理系统》，增加一路 GPS 信号输入，减少因 GPS 信号不稳定导致的故障，建议用户尽快贯彻。

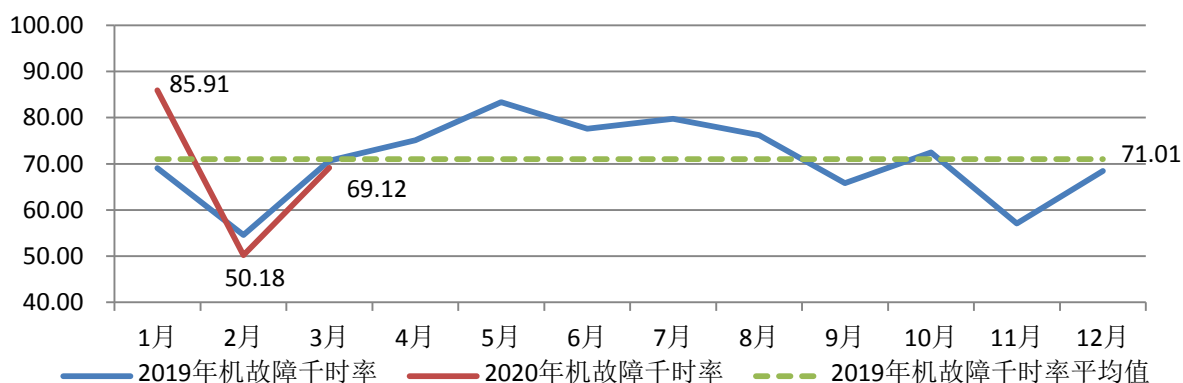
故障千时率统计图：

2020 年第一季度幸福航空机队故障千时率平均为 78.26，与往年相比基本相同。

时间	故障次数	飞行小时 (FC)	故障千时率
2020.01	111	1291.98	85.91
2020.02	12	239.12	50.18
2020.03	24	347.23	69.12
总计	147	1878.33	78.26

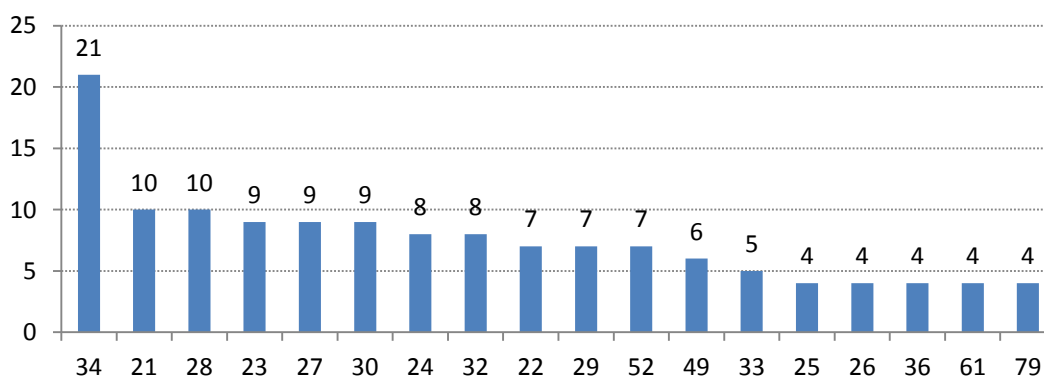
故障 ATA 分布图：

34 章-电子飞行显示器、空速指示器故障较多，属于部件可靠性及修理质量问题；

21 章-B-3459 飞机空气泵零小时件导致重复性故障，空气泵可靠性较低，西飞民机建议 MRBR 将空气泵纳入时控件并增加相应的维修任务；

22 章-离心式增压泵故障较多，西飞民机已完成新型离心式增压泵改装验证，建议 MRBR 增加相应的维修任务，并计划发布相应服务通告。

(3) 电子飞行显示器、空速指示器故障问题

2020 年第一季度，电子飞行显示器、空速指示器发生 3 起故障。

(4) 离心式增压泵故障问题

2020 年第一季度，离心式增压泵（RLB-20D）发生 2 起故障。

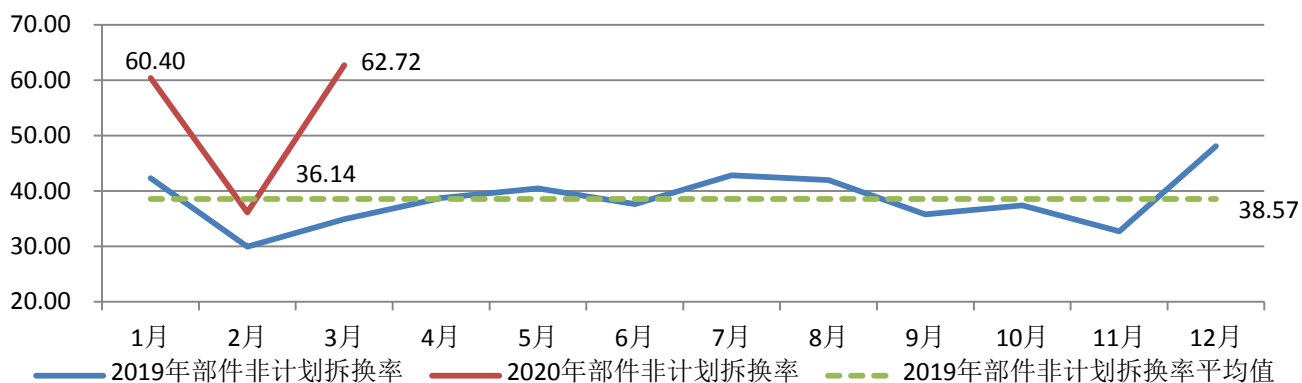
部件非计划拆换率统计图：

2020 年第一季度幸福航空机队部件非计划拆换率平均为 57.23，拆换率偏高。

时间	部件非计划拆换次数	飞行小时 (FH)	部件非计划拆换率
2020.01	70	1159	60.40
2020.02	9	249	36.14
2020.03	18	287	62.72
总计	97	1695	57.23

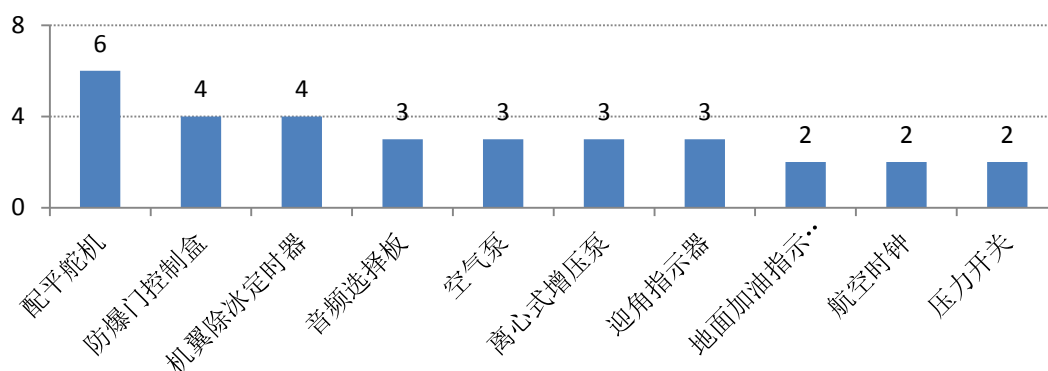
部件非计划拆换 TOP10：

配平舵机-建议用户贯彻 MA60-22-SB614, 增加舵机防水措施, 减少配平舵机故障;

除冰定时器/压力开关-西飞民机已下发 MA60-30-SB678/680, 新增电热毯及更换新型除冰定时器。

(1) 配平舵机故障问题

2020 年第一季度，配平舵机（622-3260-001）发生 6 起故障。

西飞民机已发布服务通告 MA60-22-SB614《自动飞行-配平舵机-舵机防水》，增加舵机防水措施，减少配平舵机故障，建议用户尽快完成贯彻。

(2) 除冰定时器故障问题

2020 年第一季度，除冰定时器（3D2485-25）发生 3 起故障。

西飞民机已发布服务通告 MA60-30-SB680《防冰系统-除冰定时器-更换》，换装新型除冰定时器，降低该件故障率，建议用户尽快完成贯彻。
