Boletim técnico nº 13
Data: 24/08/2022
MODIFICAÇÃO DOS REGISTROS DE VAZÃO DOS COZEDORES DE MASSA E BANHO MARIA LINHA AMÉRICA

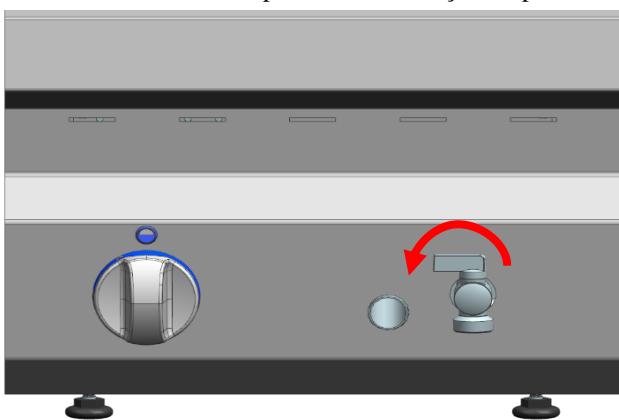
3. Mudanças aplicadas

Os equipamentos com número de série até as datas citadas abaixo utilizavam o registro 67351/906, conforme figura 1:

Figura 1- Registro descontinuado (Ref.:67351/906)

Após o número de série acima a Tramontina Farroupilha passou a utilizar um novo registro, conforme figura 2:

Figura 2 - Registro atual (Ref.:67161/900)

PARA MONTAGEM DO REGISTRO 67161/900 É NECESSÁRIO USO DE UMA BUCHA DE REDUÇÃO PARALELA, MENCIONADA NO PROCEDIMENTO DE MONTAGEM A SEGUIR:
