MC72000908

FECHA: 16/06/25	NO. REPORTE: I25-0050	NO. DE INGRESO: NA	NO. BITACORA:
INFORMACIÓN DEL CLIENTE		INFORMACIÓN DEL SERVICIO	
HOSPITAL (Nombre completo sin abreviaturas): DELEGACION BAJA CALIFORNIA		MANTENIMIENTO PREVENTIVO NO. N/A	
HOSPITAL GENERAL REGIONAL No. 1		CORRECTIVO: ☐ PREDICTIVO: ☐ USUARIO: ☐	
DEPENDENCIA: IMSS ☒ SSA ☐ PRIVADO ☐ OTRO: ☐		GARANTÍA DE SERVICIO: ☐ REFACCIÓN: ☐ SERVICIO: ☐	
TEL: 6646270963		GARANTÍA DE VENTA: ☐ DIAGNÓSTICO: ☐	
CONTRATO NO. 050GYR019N09125-019-00		ASESORÍA: ☐ CAPACITACIÓN: ☐	
COTIZACIÓN: NA			
DIRECCIÓN: CALLE CANADA NO. 16801 COLONIA RIO TIJUANA 3ERA ETAPA, C.P. 22226, TIJUANA, BAJA CALIFORNIA.		SUMINISTROS DE: ☐ LUGAR DE SERVICIO: ☐	
ATENCIÓN: ING. CARLOS OSWALDO RAMIREZ GONZALEZ		REFACCIONES: ☐ EN SITIO: ☐	
CARGO: SUBJEFE DE CONSERVACIÓN		ACCESORIOS: ☐ EMPRESA: ☐	
REPORTO FALLA: ING. CARLOS RAMIREZ		FALLA REPORTADA: FALLA EN CELDA DE OXÍGENO	
EL EQUIPO FALLO CON PACIENTE: SI: ☐ NO: ☒		ALARMA DEL EQUIPO DURANTE LA FALLA: CONCENTRACION DE O2 BAJO.

EVIDENCIA FOTOGRÁFICA

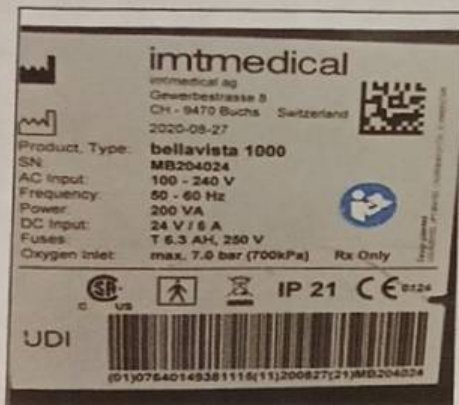
ANTES 2

ACCIONES TOMADAS DURANTE LA FALLA: SE REEMPLAZA CELDA DE O2 DAÑADA.			
DIAGNÓSTICO DE LA FALLA: SE DIAGNOSTICA CELDA DE O2 DAÑADA.			
INFORMACIÓN DEL EQUIPO			
EQUIPO: VENTILADOR VOLUMETRICO	MARCA: VYAIR MEDICAL	MODELO: BELLAVISTA 1000	NO. SERIE: MB204024
NO. INVENTARIO: 202000006758	SOFTWARE: 6.0.2100.0	UBICACIÓN FÍSICA: UCI	
HORAS DE USO EQUIPO: 4175.4h	OPCIONES DE EQUIPO/MÓDULO: N/A	TIPO DE PACIENTE EN QUIEN SE OCUPA EL EQUIPO: NEONATAL, PEDIATRICO, ADULTO	
HORAS DE USO TURBINA: N/A			
EQUIPO COMPLEMENTARIO			
EQUIPO:	MARCA:	MODELO:	NO. DE SERIE:
NO. DE INVENTARIO:			
DESCRIPCIÓN DEL SERVICIO:			
MANTENIMIENTO CORRECTIVO QUE CONSISTIO EN LA INSPECCIÓN FÍSICA Y FUNCIONAL DEL EQUIPO. SE DIAGNOSTICA CELDA DE O2 DAÑADA, LA CUAL SE PROCEDE A REEMPLAZAR. SE REALIZAN PRUEBAS OVP Y DE ESTRES.			
16 JUN 2025			
ID/NUMERO DE SERIE, EQUIPO DE MEDICIÓN: PA-10, 88101932			
EL EQUIPO QUEDA OPERATIVAMENTE APTO PARA REALIZAR EL TRABAJO PARA LO QUE FUE DISEÑADO Y QUEDA OPERANDO AL 100%. EQUIPO FUNCIONANDO AL 100%.
