# 量产烧录 指南

本文介绍RK平台的量产烧录方案,包括如何制作烧录镜像、烧录工具使用和常见问题处理。

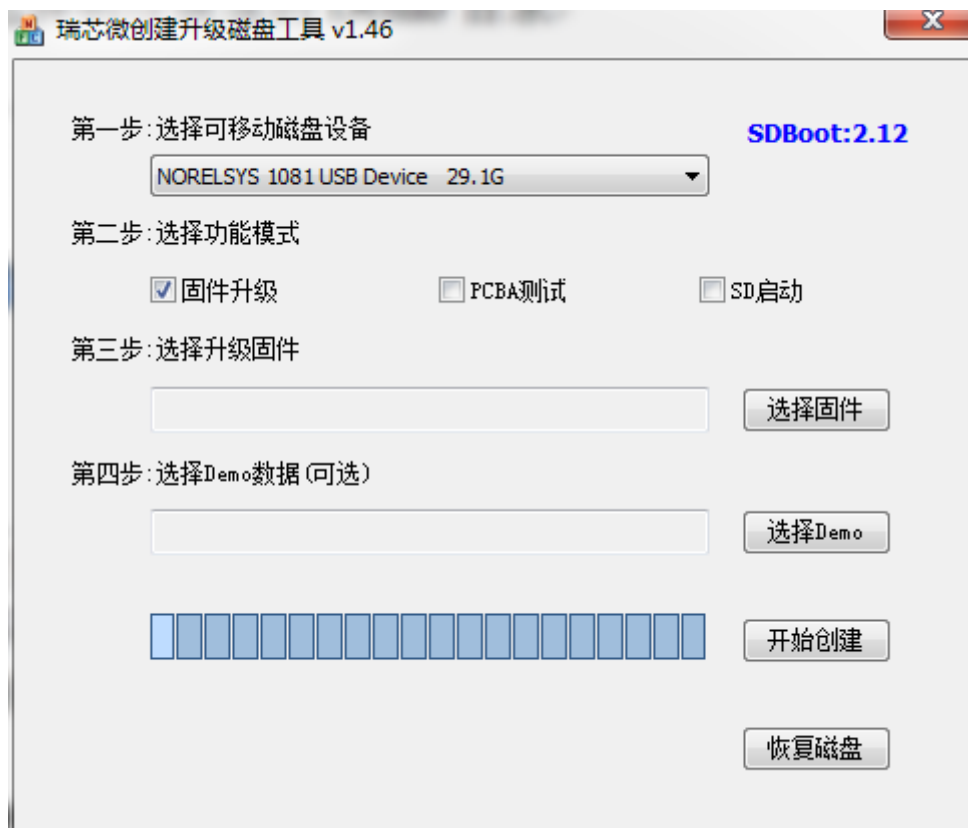
## 2.3 SD\_Firmware\_Tool(SD升级卡制作工具)

SD升级卡制作步骤:

1. 从下拉列表中，选中要制作的SD卡或U盘
2. 勾选”固件升级”
3. 点击”选择固件”,选择update.img升级固件
4. 点击”开始创建”
