ZUSAMMENPRALL ZUG 199 MIT PKW AUF EISENBAHNKREUZUNG

am 20. März 2012

Aktiengesellschaft der Wiener Lokalbahnen in Tribuswinkel EK km 23,350

Untersuchungsbericht

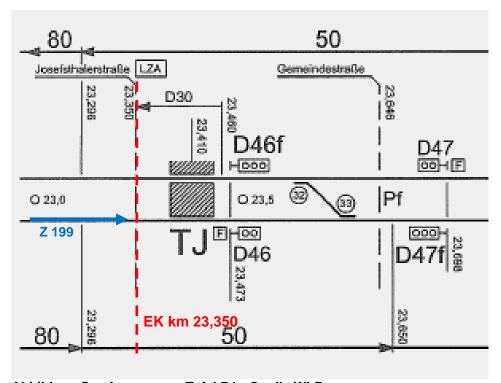
Abbildung 5 Auszug aus Tafel B1 - Quelle WLB

Die örtlich zulässige Geschwindigkeit im Bereich der EK km 23,350 beträgt gemäß Tafel B1 des IM 50 km/h.

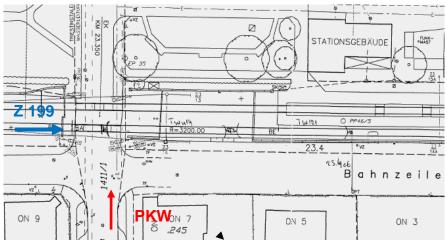
Abbildung 7 Lageplanskizze des Zusammenpralls - Quelle WLB

Der Stillstand der Zugspitze erfolgte in km 23,406

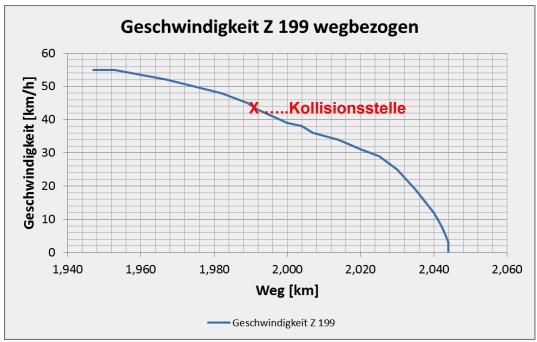
Abbildung 13 Wegbezogene Analyse der Registriereinrichtung

Aus der Auswertung ließ sich für Z 199 eine mittlere Verzögerung von 1,66 m/s 2 errechnen

Die zulässigen Geschwindigkeiten wurden von Z 199 eingehalten.
