INCIDENCIA 5923053

Replanteo tras reforma del edificio C/ Plaza Valdelomar 2 DAIMIEL

CIU63005-CR000042-01 / CIU63005-CR000042-03

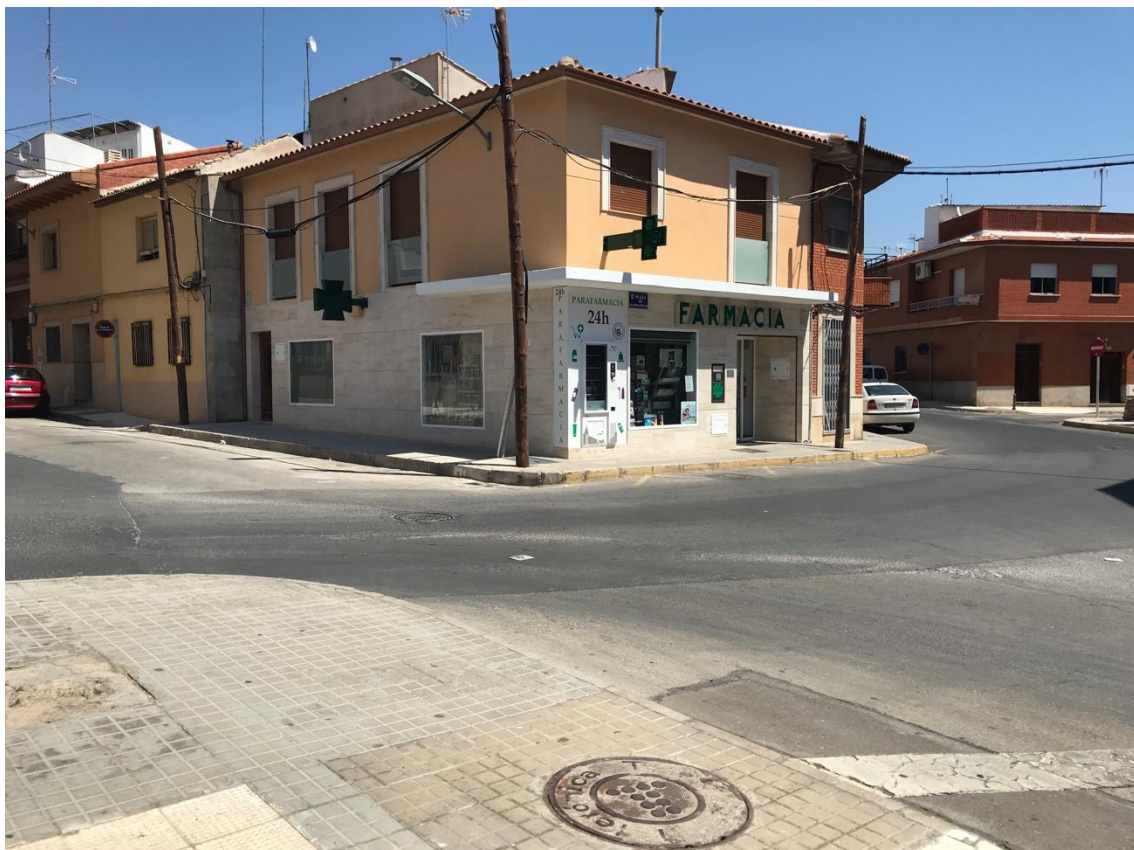
En la nueva arqueta instalada, se han interceptado las salidas laterales desde la CR000042 e instalado tres conductos que comunican con ambas fachadas del edificio, para que los cables queden soterrados.

Será necesaria la instalación de tubos de salida de fachada y ancla para el paso aéreo que realiza el cable 061-64FOKPC176, actualmente fijado a poste.
