Инструкция по заливке загрузчика Arduino в чистую плату Livetronic Mega:

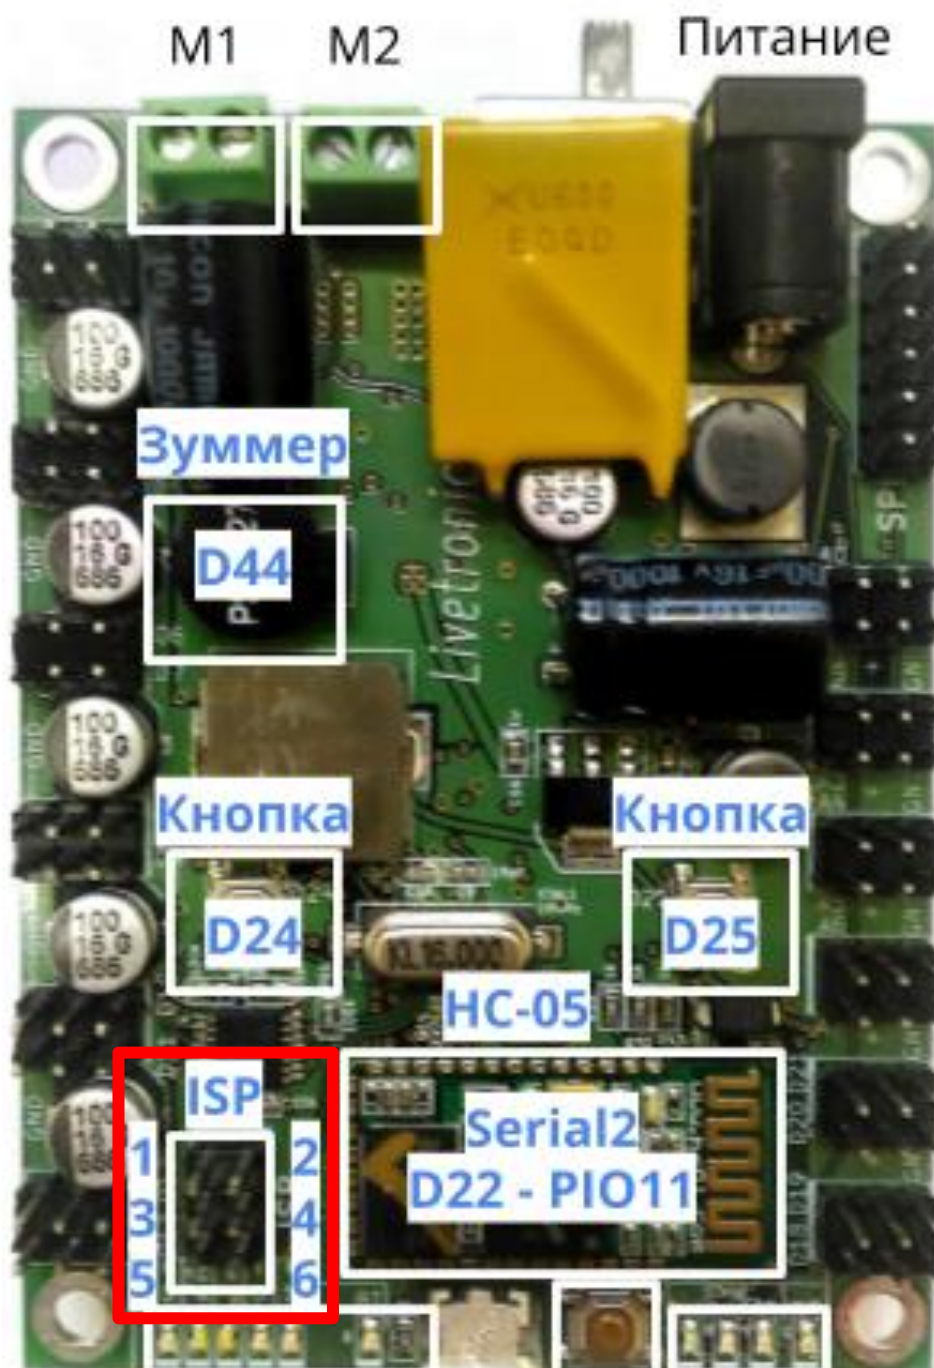
Расположение ISP разъёма на плате Livetronic Mega обведено красным прямоугольником на изображении платы:

Livetronic Mega ISP	Livetronic Mega ISP
1 (MISO)	1 (MISO)
2 (Vcc)	2 (Vcc)
3 (SCK)	3 (SCK)
4 (MOSI)	4 (MOSI)
D10 (SS)	5 (Reset)
6 (GND)	6 (GND)

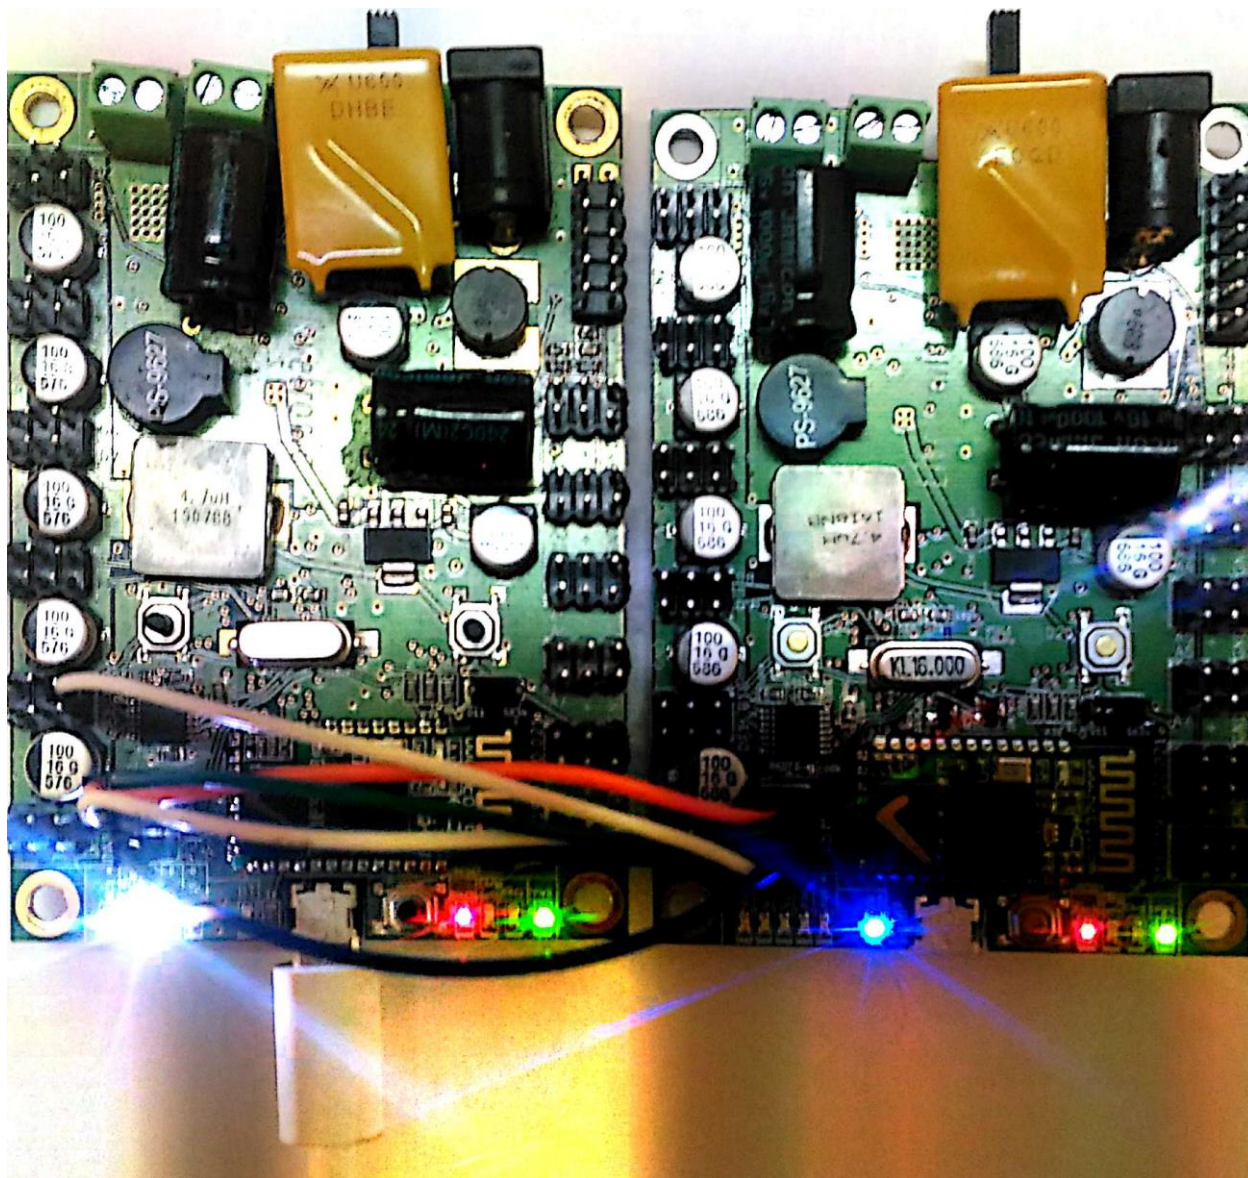
Пример подключения плат LTMega → LTMega (справа целевая плата, в которую будет заливаться загрузчик):

1) Соединить между собой плату, которая будет записывать загрузчик (слева в таблице), и плату, в которую будет записываться загрузчик (справа в таблице), по следующей схеме (2 варианта в зависимости от типа платы, с помощью которой будет происходить запись загрузчика):

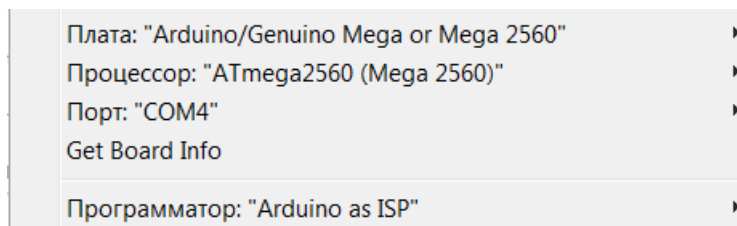
Настройки Arduino IDE (1.6.9+) для прошивки скетча в Livetronic Mega:

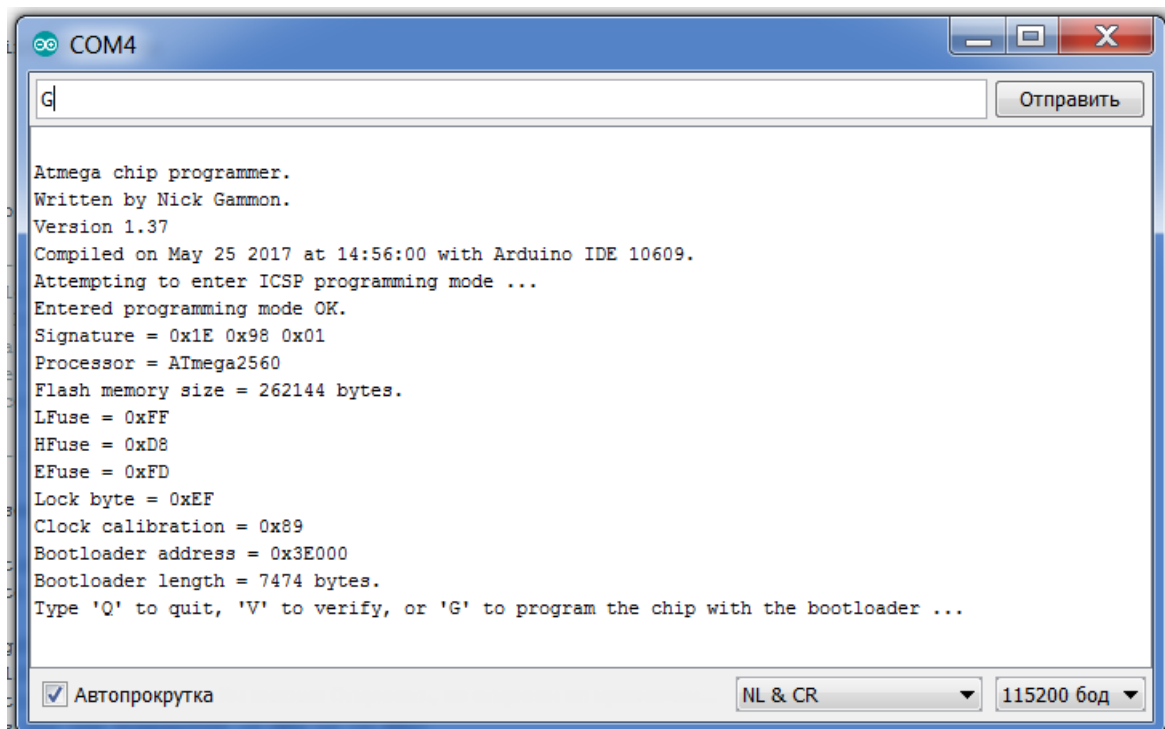
3) Открываем монитор порта платы, которую только что прошили, настраиваем скорость 115200. На экран выведется сообщение, что обнаружена плата для программирования (Atmega 2560), подробная информация про неё, и варианты действий. Нужно ввести в поле ввода символ 'G' и нажать Enter, чтобы прошить целевую плату.

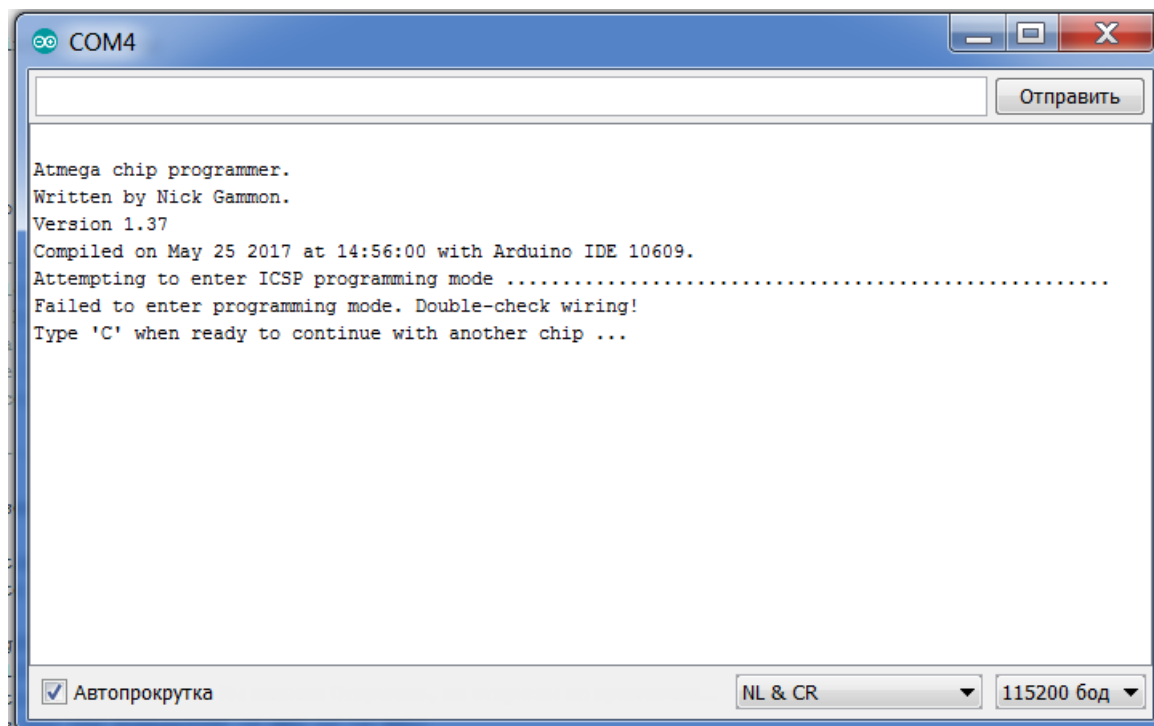
! Важно ! Если на экран выводится сообщение подобного рода:

то нужно внимательно перепроверить соединение проводов, их контакт, а также качество пайки штырькового ISP разъёма на обеих платах – возможна некачественная пайка
