## **UNIVERSAL ROBOTS**

## 如何处理更换主板后触摸屏无法触摸

机器人软件适用版本: Polyscope 1.8及以下

适用机器人:UR3、UR5、UR10

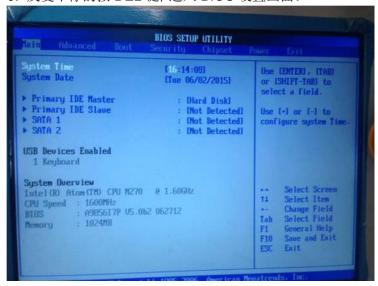
1. 检查机器人控制箱内的接线是否正常,特别是触摸屏连接线。
