INSTRUCCIÓN DE MANTENIMIENTO (IM) MEDICION ULTRASONIDO FUGAS DE AIRE ACCESORIOS NEUMATICOS

Herramientas: Equipo ULTRAPROBE 100

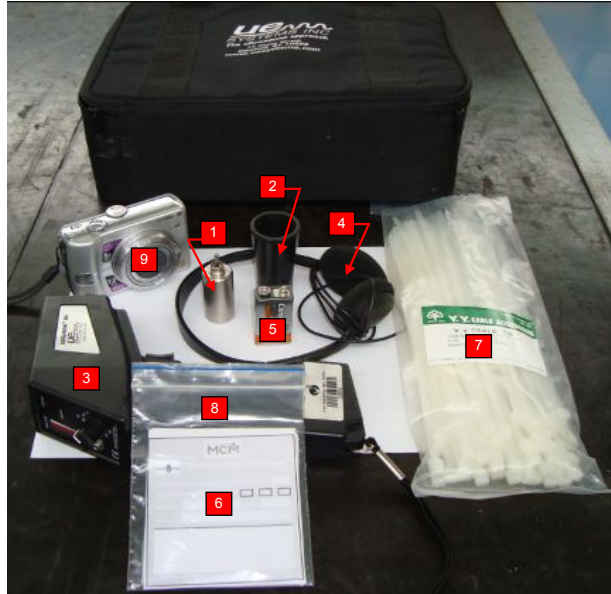
- 1 Modulo escaneo
- 2 Concentrador
- 3 Pistola
- 4 Audifonos
- 5 Batería tipo D x 9VDC
- 6 Tarjetas de marcación
- 7 Amarras plasticas
- 8 Bolsas plasticas
- 9 Camara fotografica

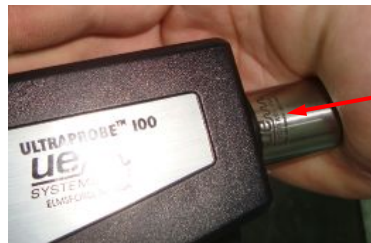
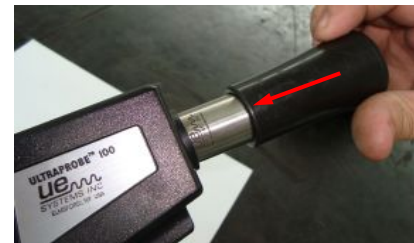
4. Se inserta el modulo de escaneo (Pos. 1) en la pistola, ejerciendo una leve presión y posteriormente el concentrador (Pos. 2)

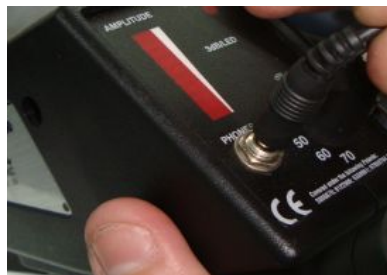
5. Se conectan los audifonos (Pos. 4) a la pistola

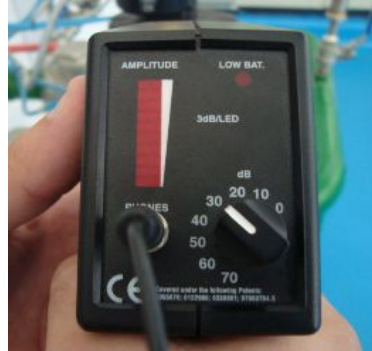
7. Se escanea el lugar y se establece la línea base moviendo el selector hasta eliminar los ultrasonidos competidores. En este caso se detecta anulación de sonidos del entorno a 30 dB

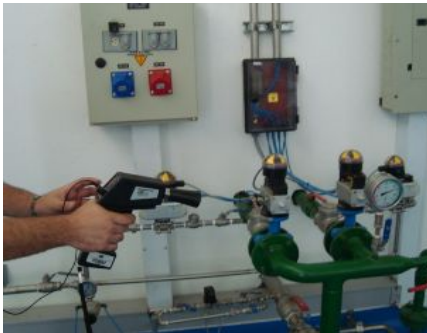
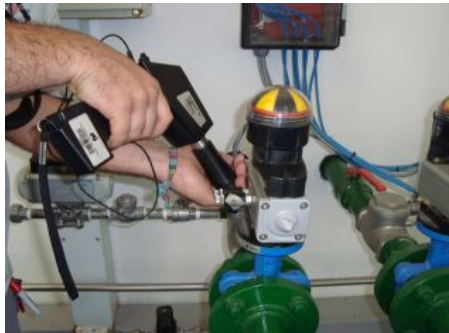
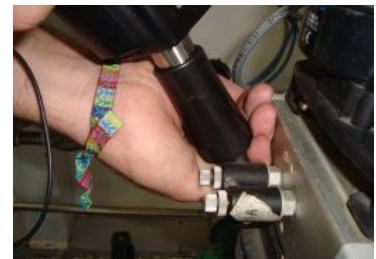
8. Se realiza un escaneo con aproximación a la zona, si se detecta un nivel audible mayor a la línea base (30 dB), es posible la existencia de una fuga. Para confirmar se utiliza la tecnica de sellado

Tecnica de sellado

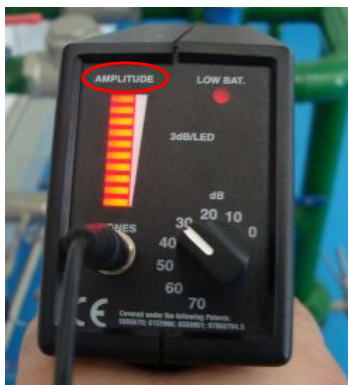
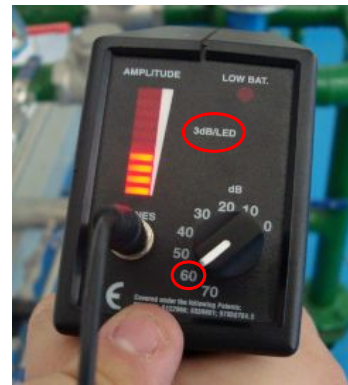
9. Al detectarse la fuga se verifica la amplitud en la pistola y se ajusta el dial hasta que su lectura se encuentre dentro de un rango de lectura fácil y un nivel audible. Cada LED equivale a 3 dB lo cual indica para este caso 60 dB del dial + 4 LED x 3 dB / LED = Total: 72dB

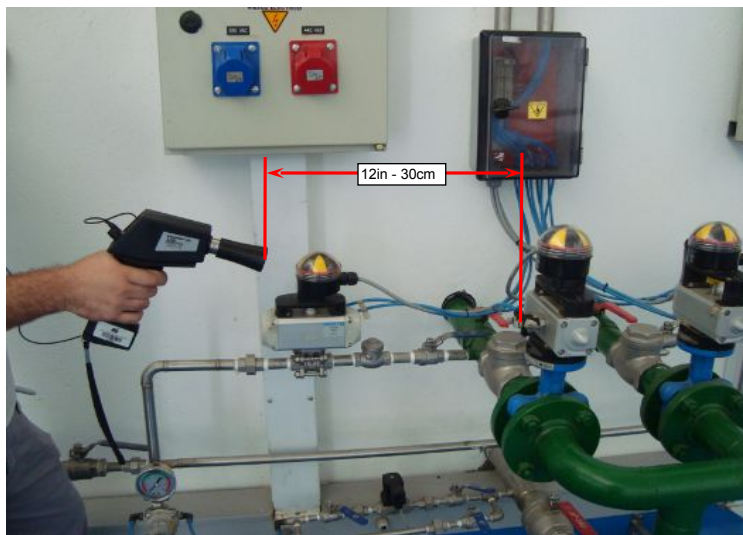
10. Una vez ajustada la amplitud se posiciona la pistola a una distancia aproximada de 12" (30 cm) y en esta ubicación se toma la medición.

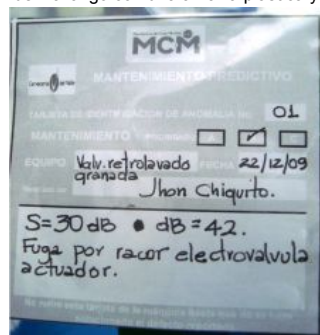
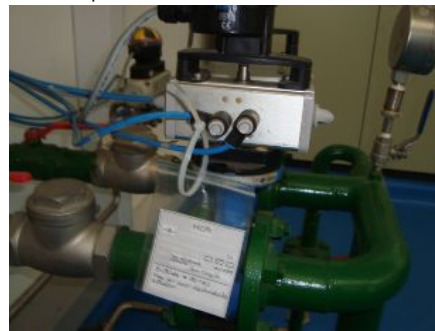
11. Al detectarse y ubicarse la fuga, se debe diligenciar la tarjeta de marcación (Pos. 6) "Tarjeta de identificación de anomalías - Manto predictivo" y posicionarse en la ubicación del hallazgo con una amarra plastica y cubierta de una bolsa plastica
