COMUNICACIÓN TÉCNICA Nº 06-2026-NEMAEC-LACC

A	:	**ARQ. RAUL ROMERO ZAPATA** Residente de Servicio – CPNP Ensenada
CC	:	**ROBERT ROGER SOBRADO CHAVEZ** Representante Común – CONSORCIO ENSENADA
DE	:	**LUIS ALBERTO CALLUPE CASTILLO** Monitor de obra del NEMAEC
ASUNTO	:	**Absolución de Consultas Técnicas – Informe de Compatibilidad N° 001-2026-CEPP/RESIDENCIA - ENSENADA**
REFERENCIA	:	Contrato N° 0015-2026-NEMAEC Informe N° 001-2026-CEPP/RESIDENCIA (Recibido el 07 de febrero de 2026)
FECHA	:	Lince, 10 de febrero de 2026

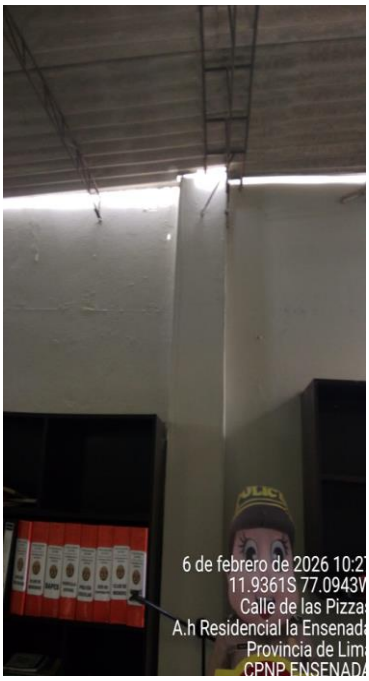
Imagen 1. *Foto de áreas a intervenir*

5.1.2.3. Control de Calidad y Buenas Prácticas: Se ha verificado en campo la existencia de columnas de concreto que requieren ser identificadas y, de ser el caso, ampliadas o reforzadas según la necesidad técnica del área OPC. Es responsabilidad absoluta del contratista la ejecución de dichas ampliaciones o la instalación de columnas metálicas desde el nivel de piso, asegurando la estabilidad del sistema. Al ser suma alzada, el contratista debe prever los recursos para estas labores ya identificadas en la inspección ocular previa.

- **Identificación Prioritaria:** El contratista debe identificar las columnas de concreto existentes en el área OPC para su puesta en valor y acondicionamiento.
- **Instalación de Columnas Metálicas:** En caso de que tras la verificación se determine la inexistencia de elementos de soporte en puntos específicos, se dispone la instalación de columnas metálicas **desde el nivel de piso terminado (NPT)**, ancladas debidamente a la base estructural.
- **Prohibición de Daño:** Bajo ninguna circunstancia se autoriza el corte, picado o debilitamiento de los muros portantes actuales. Las columnas metálicas, de ser necesarias, irán **adosadas** y no empotradas.

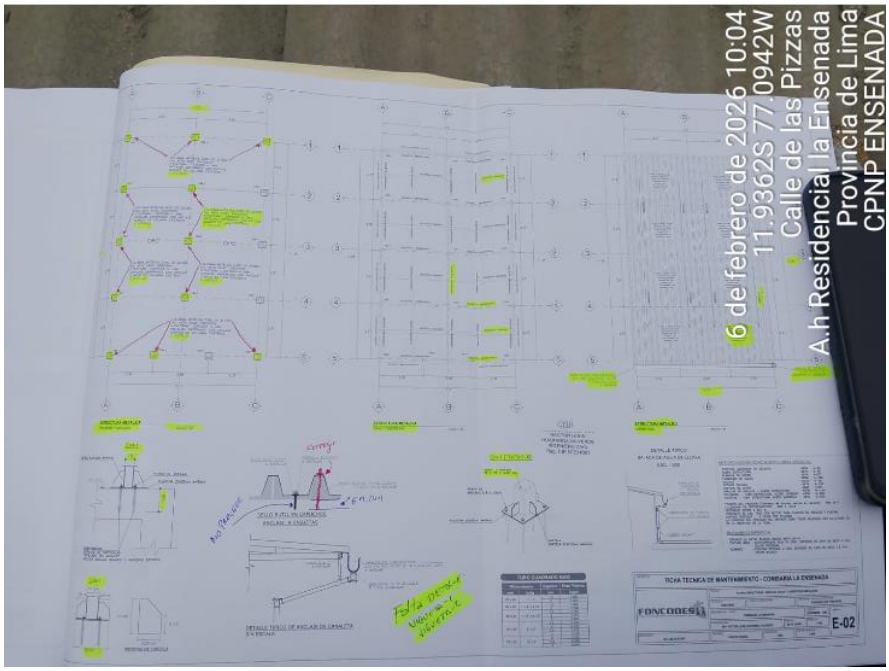
***Imagen 2**. Verificación en Campo – Cobertura OPC*

5.2.1 Planteamiento del Contratista: La Residencia de Servicio (Informe N° 001-2026-CEPP/RESIDENCIA) cuestiona la instalación de tres (03) columnas metálicas centrales en el área de OPC, solicitando definir si se anulan o se mantienen. Asimismo, alega la ausencia de planos de corte y detalles constructivos (alturas de piso a techo) para la ejecución de la cobertura.

- **5.2.2.3. Control de Calidad y Buenas Prácticas:** Como buena práctica de ingeniería, se determina que la omisión de un plano de corte no invalida la obligación de ejecutar la columna, ya que la altura de entrepiso es una medida fácilmente obtenible en campo por el personal técnico del contratista. **Es responsabilidad del contratista generar sus propios planos de taller y detalles de ejecución** basándose en la realidad física de la comisaría.

- **Ejecución Obligatoria: SE DISPONE** que el contratista ejecute las tres (03) columnas metálicas conforme indican los planos de la ficha técnica aprobada. No

se autoriza la eliminación de dichos elementos.

- **Alternativa de Rediseño:** Únicamente se evaluará una modificación si el **CONSORCIO ENSENADA** presenta, a su cuenta y costo, un nuevo diseño estructural firmado por un Ingeniero Civil colegiado, que incluya Memoria de Cálculo y Planos de Detalle, garantizando que la cobertura tendrá la misma o mayor estabilidad sin dichas columnas.
- **Sin Costo Adicional:** Al ser suma alzada, si el contratista opta por proponer un cambio, este no generará ningún adicional, deductivo ni modificación al monto contractual.
- **Responsabilidad de Detalles:** Los detalles constructivos menores (alturas, fijaciones) deben ser asumidos y resueltos por la contratista como parte de su ingeniería de detalle.

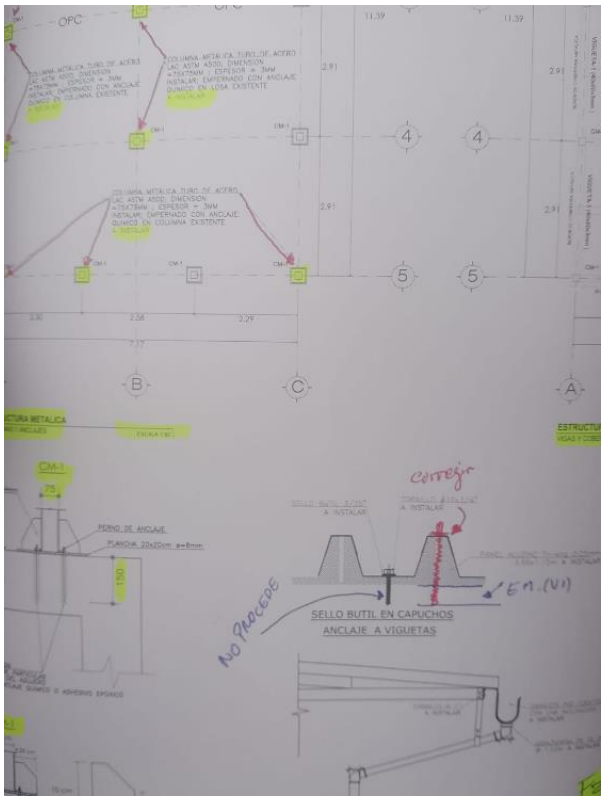
Imagen 3. *Foto de Indicación en Campo – Mejora de Instalación.*

5.3.1. Planteamiento del Contratista: La Residencia observa que, en los planos de detalle estructural, los tornillos de fijación se indican fuera de la cresta (zona alta) de la cobertura. Solicita la corrección del detalle constructivo para que los tornillos y sellos de estanqueidad se ubiquen adecuadamente y así evitar filtraciones.

- **5.3.2.3. Control de Calidad y Buenas Prácticas:** Es responsabilidad del contratista, como ejecutor especializado, asegurar que no existan filtraciones. El Monitor de Obra no validará ninguna instalación de cobertura que coloque fijaciones en el valle (zona baja) de la plancha, por ser técnicamente incorrecto. **Cualquier accesorio adicional (capuchones, sellos especiales o tornillos de mayor longitud) para corregir el detalle y asegurar la cresta, corre por cuenta exclusiva del contratista.**

- **Corrección de Ejecución: SE DISPONE** que la fijación de la cobertura se realice obligatoriamente en la **cresta o zona alta** de la plancha trapezoidal, utilizando tornillos con arandela de neopreno y capuchón metálico si fuera

necesario para garantizar la estanqueidad.

- **Responsabilidad Técnica:** El contratista debe presentar el cuadro de materiales y la ficha técnica de los tornillos a utilizar para aprobación del Monitor antes de su instalación.
- **Garantía:** El contratista garantiza por vicios ocultos cualquier filtración derivada de una mala instalación de estos elementos.

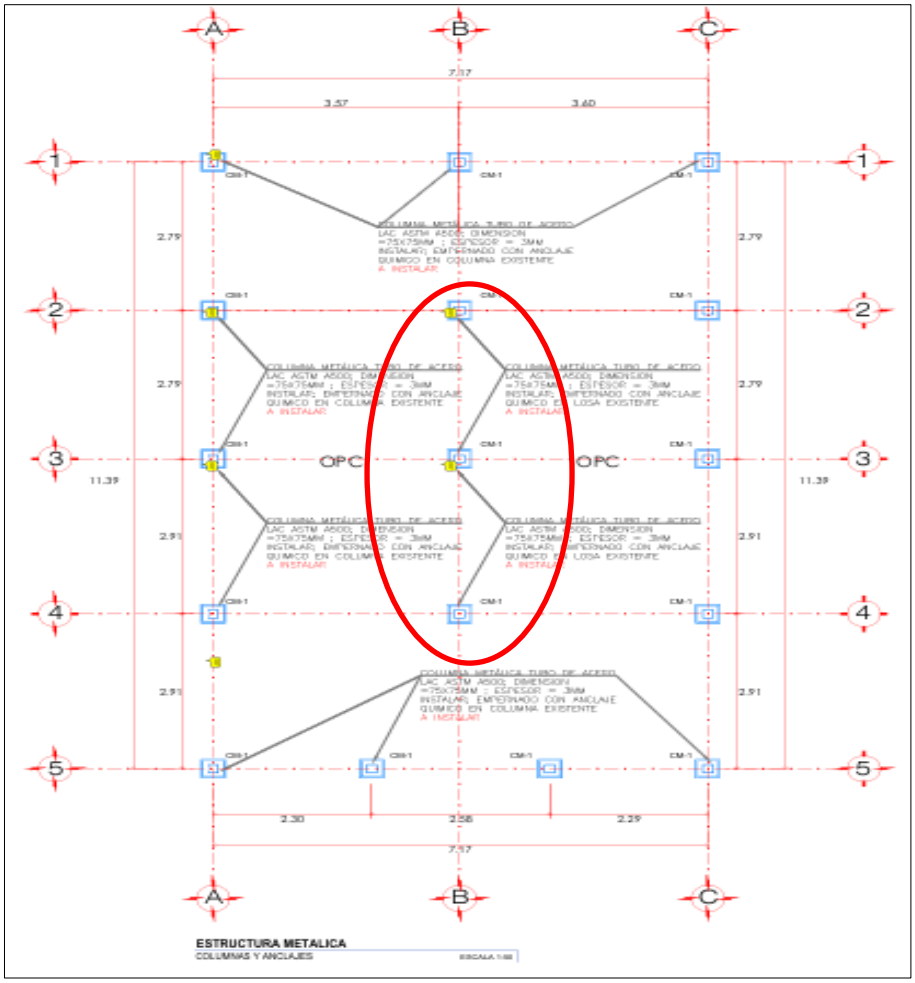
CONSULTA N°01: En el área de OPC, los planos de arquitectura y estructura no precisan si se realizará un corte parcial de los muros existentes para el empotramiento de las columnas metálicas o si estas serán adosadas a los mismos.

En la reunión sostenida con los ingenieros de NEMAEC y del Ministerio del Interior, se planteó como consulta si las tres (03) columnas metálicas ubicadas en el centro del área serán efectivamente instaladas o determinarán si va ver cambios o anulación de dichas columnas, por lo que la contratista esperara la respuesta indicada, para su instalación de la cobertura.

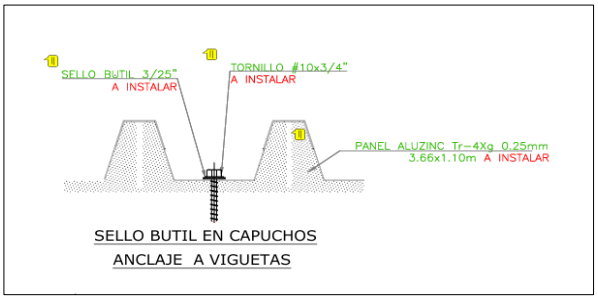
En los planos de detalle estructural, los tornillos de fijación correspondientes al anclaje a viguetas se indican ubicados fuera de la cresta (zona alta) de la cobertura metálica trapezoidal, lo cual no resulta conforme a la práctica constructiva recomendada. En tal sentido, se requiere la corrección del detalle constructivo, precisando la ubicación adecuada de los tornillos y de los sellos de estanqueidad, a fin de garantizar una correcta fijación y el adecuado comportamiento frente a filtraciones del sistema de cobertura.
