1.2.1 Ondulación (OND). También conocida como corrugación o rizado, es un daño caracterizado por la presencia de ondas en la superficie del pavimento, generalmente perpendiculares a la dirección del tránsito, con longitudes entre crestas usualmente menores que 1,0 m.

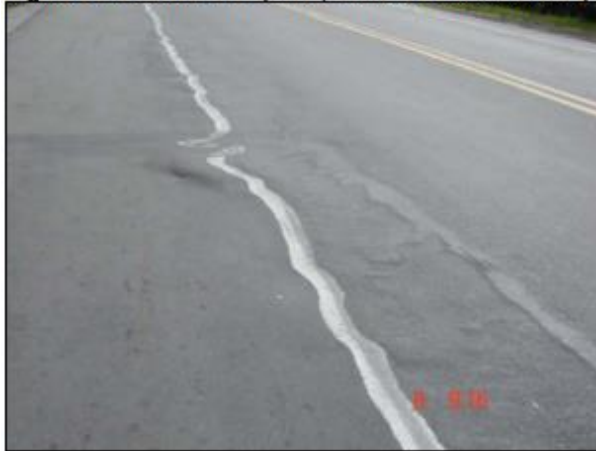
Figura 12. Ondulación (OND, Unidad de medida: m^2)

Causas: La ondulación es una deformación plástica de la capa asfáltica, debido generalmente a una pérdida de estabilidad de la mezcla en climas cálidos por mala dosificación del asfalto, uso de ligantes blandos o agregados redondeados. Muchos de los casos suelen presentarse en las zonas de frenado o aceleración de los vehículos.

- Baja: Profundidad máxima menor que 10 mm, causa poca vibración al vehículo, la cual no genera incomodidad al conductor.
- Media: Profundidad máxima entre 10 mm y 20 mm, causa una mayor vibración al vehículo generando incomodidad al conductor.
- Alta: Profundidad máxima mayor que 20 mm, causa una vibración excesiva que puede generar un alto grado de incomodidad, haciendo necesario reducir la velocidad por seguridad.
