PULIMENTO DEL AGREGADO (PU).

1.4.3 Pulimento del agregado (PU). Este daño se evidencia por la presencia de agregados con caras planas en la superficie o por la ausencia de agregados angulares, en ambos casos se puede llegar a afectar la resistencia al deslizamiento.

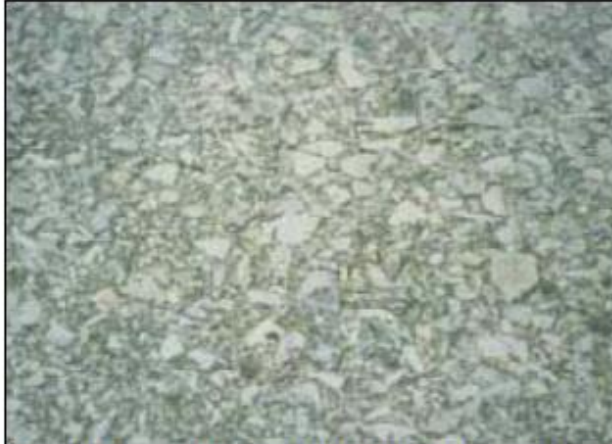
Figura 21. Pulimento del agregado (PU, Unidad de medida: m²)

Causas: La causa de este tipo de daño radica en una baja resistencia o susceptibilidad de algunos agregados al pulimento (un ejemplo de esto son las calizas).

Unidad de medición: Se mide en metros cuadrados (m²) y no tiene ningún grado de severidad asociado.
