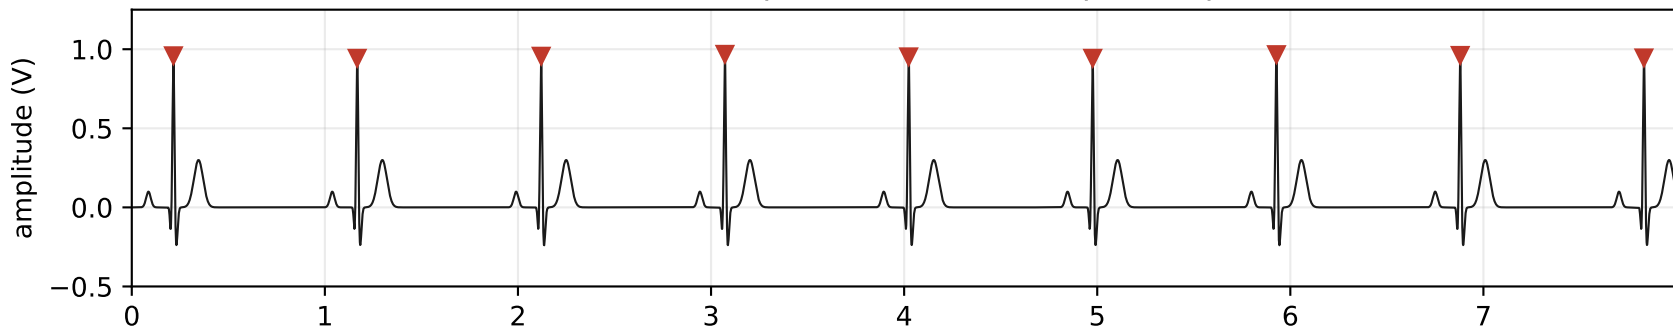
(a) Estímulo normal, sem perturbação — 63 bpm, 32 picos R em 30 s

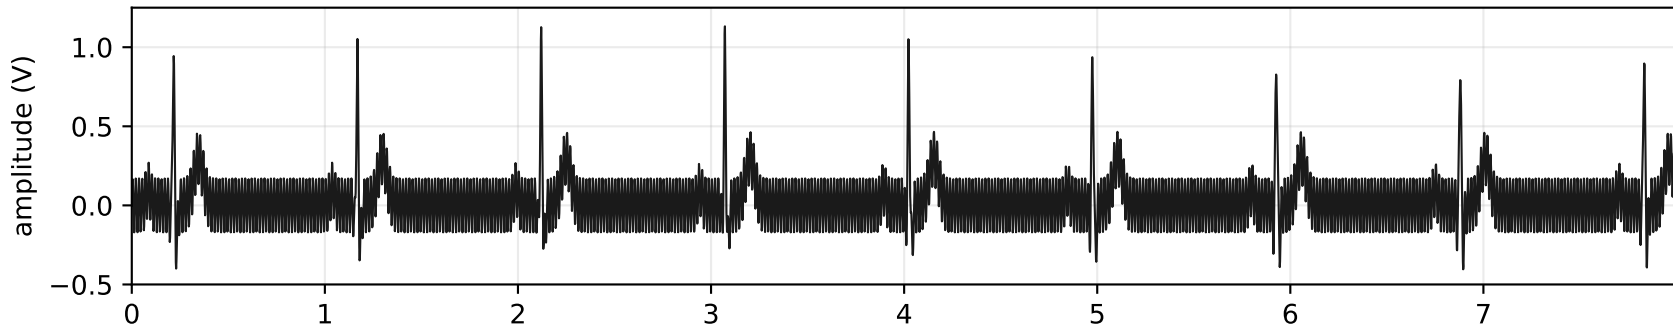
(b) Com interferência de rede de 60 Hz a 30 % — 63 bpm, 32 picos R em 30 s

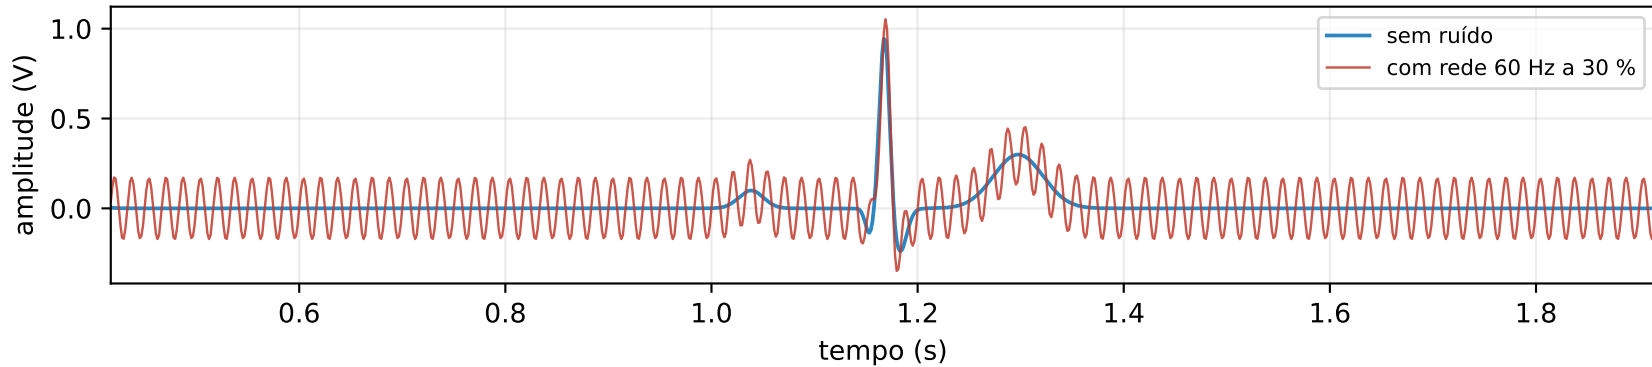
(c) Detalhe de um complexo QRS: a interferência de 0,18 V superposta à onda R de 0,97 V

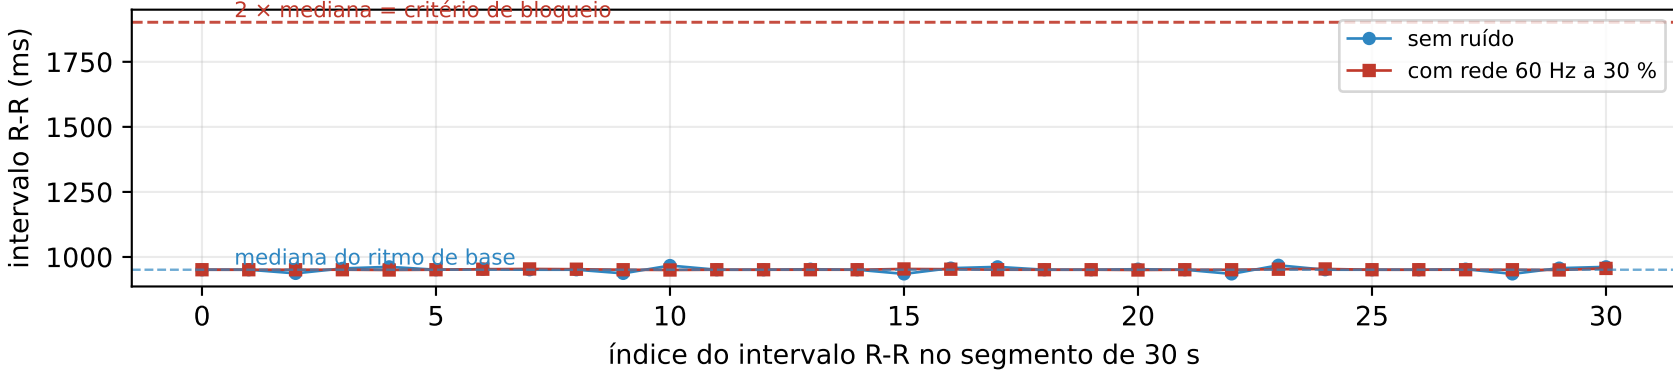
(d) Intervalos R-R em SIMULAÇÃO — o ruído digital não degrada a detecção (classificado: normal)

Nota: nesta classe, o ruído de 60 Hz somado digitalmente não degrada a detecção. Na bancada, porém, o mesmo estímulo reproduzido pelo gerador causa perda de picos R e falso bloqueio. A diferença indica que a falha decorre da cadeia física de reprodução e aquisição — escada do conversor a 500 S/s, divisor resistivo, AFE e amostragem a 640 SPS.
