2.3.6 Escalonamiento de Juntas longitudinales (EJL) y transversales (EJT) Es una falla provocada por el tránsito que corresponde a un desnivel de la losa en su junta con respecto a una losa vecina (Figura 16 y Fotografía 15).

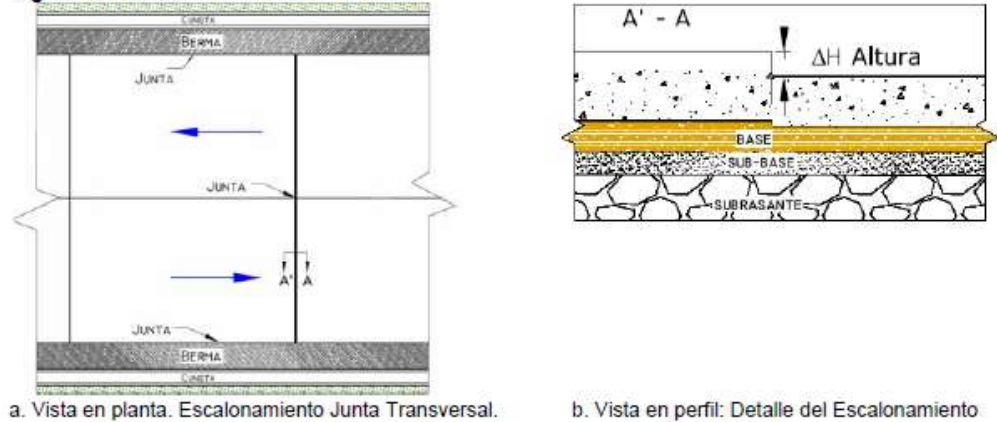
Figura 16. Escalonamiento de Juntas

a. Vista en planta. Escalonamiento Junta Transversal.

b. Vista en perfil: Detalle del Escalonamiento

Niveles de Severidad Teniendo en cuenta la diferencia de altura (desnivel) entre las placas adyacentes, los niveles de severidad se definen como:

- Baja: desnivel menor a 0,005 m (5mm).
- Media: desnivel entre 0,005 m (5 mm) y 0.01 m (10 mm).
- Alta: desnivel mayor a 0,010 m (10 mm).
