APRISIONAMIENTO DEDO ANULAR IZQUIERDO – FRACTURA FALANGE DISTAL		
Fecha del accidente 24-03-2019	**Operadora y Lugar: Vista Oíl - Trailer**	**Alerta Nº 07/2019.**

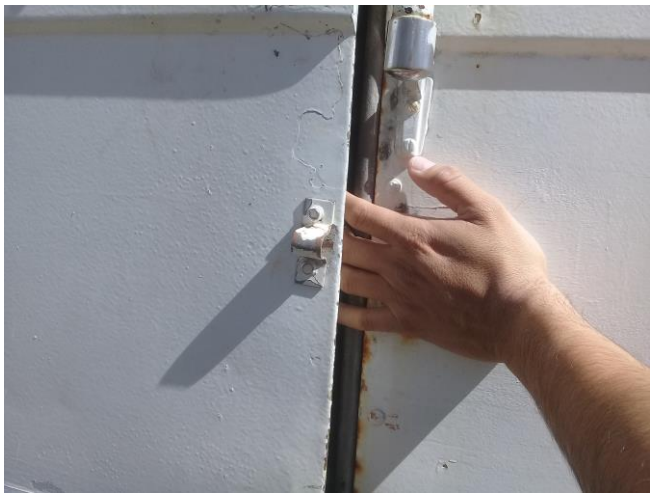
El chofer de Polyar se trasladaba del tráiler a la locación para limpiar la lubricación de las bombas del equipo con el camión chupa. Al salir del tráiler apoya la mano izquierda en el marco de la puerta para bajar por la escalera y agarrarse con la mano derecha en la baranda, cuando de repente el viento embolsa la puerta ocasionando que esta se cierre aprisionando los dedos meñique, anular y medio. Se lastima solo el dedo anular porque el mismo quedó atrapado con el pestillo de la cerradura

- Falta de bazo de retención en puerta de Trailer.
- Falta de Identificación de Peligro de Aprisionamiento – Exceso de Confianza

Fractura de Falange distal dedo anular mano izquierda.
