## FISURAS EN MEDIALUNA (FML).

**1.1.4 Fisuras en medialuna (FML).** Son fisuras de forma parabólica asociadas al movimiento de la banca por lo que usualmente se presentan acompañadas de hundimientos.

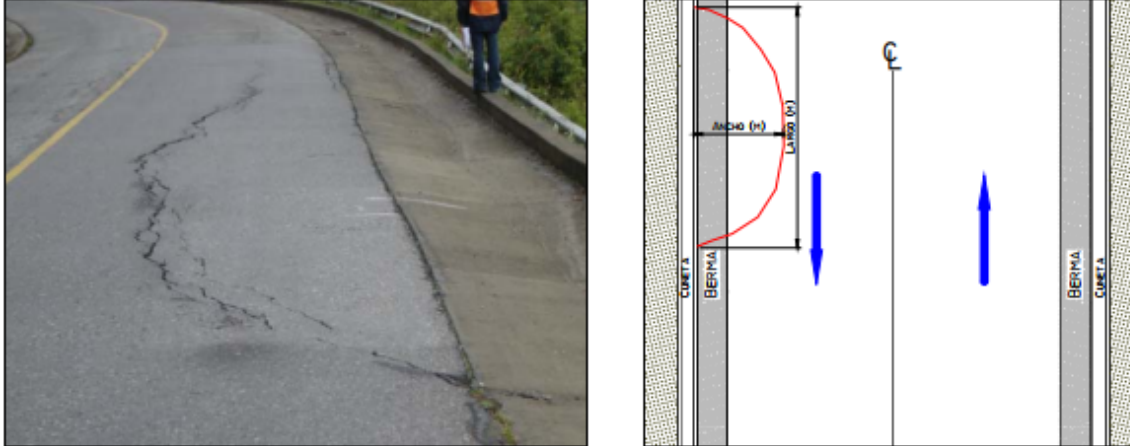
**Figura 6. Fisura en medialuna (FML, Unidad de medida: m<sup>2</sup>)**

En general, este tipo de fisuras se producen por inestabilidad de la banca o por efectos locales de desecación, aunque entre otras causas se pueden mencionar las siguientes:

- Falla lateral del talud en zonas de terraplén.
- Falla del talud en zonas de corte a media ladera.
- Ausencia o falla de obras de contención de la banca.
- Dsecación producida por la presencia de árboles muy cerca al borde de la vía.
- Consolidación de los rellenos que acompañan las obras de contención.

**Unidad de medición:** Se debe registrar el área que abarca la media luna en metros cuadrados (m<sup>2</sup>), correspondiente a la longitud de vía afectada multiplicada por el ancho de afectación de la fisura, asignando el grado de severidad correspondiente. Si en la zona también se presenta un hundimiento es necesario reportar su flecha máxima y anotar en las aclaraciones (ver formato para el registro de daños, Capítulo 2) que está relacionado con la fisura en medialuna.
