UNIVERSIDAD NACIONAL DE SAN ANTONIO ABAD DEL CUSCO

IMPLEMENTACIÓN Y CONTROL DE UN BRAZO ROBÓTICO ARTICULADO DE 6 GDL

Asignatura: ROBÓTICA

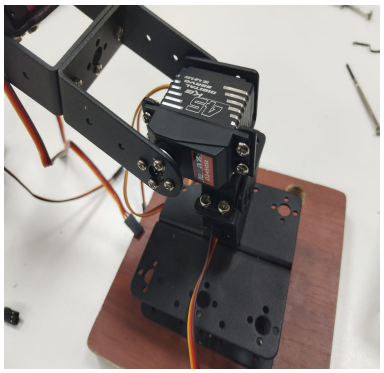
Figura 2: Actuadores digitales de alta gama inspeccionados para la cadena cinemática.

(a) Servo 45 kg D2450ST.

(b) Servo 40 kg DSSERVO.

(c) Servo 35 kg YSD035.

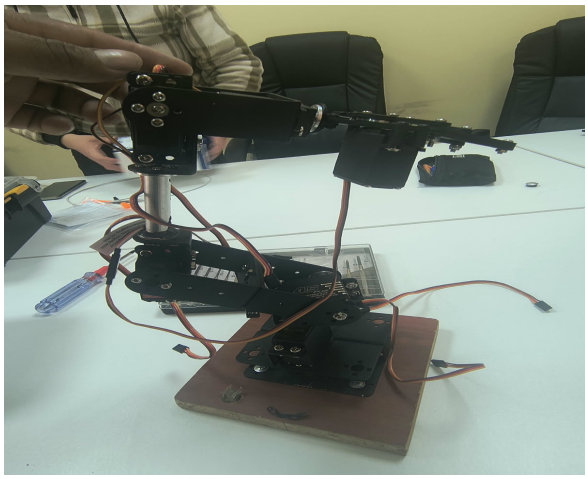
Figura 3: Montaje de los eslabones mecánicos y articulaciones sobre la base fija.

El ensamble del chasis se efectuó empleando perfiles de aleación de aluminio anodizado negro y tornillería métrica M3. Para garantizar la inercia basal y evitar desplazamientos parásitos por el centro de masa dinámico, la estructura completa se apernó a una plataforma de madera aglomerada de alta densidad (Figura 3).

(a) Estructura general de 6 GDL erguida.

(b) Articulación de muñeca y eslabón cilíndrico.

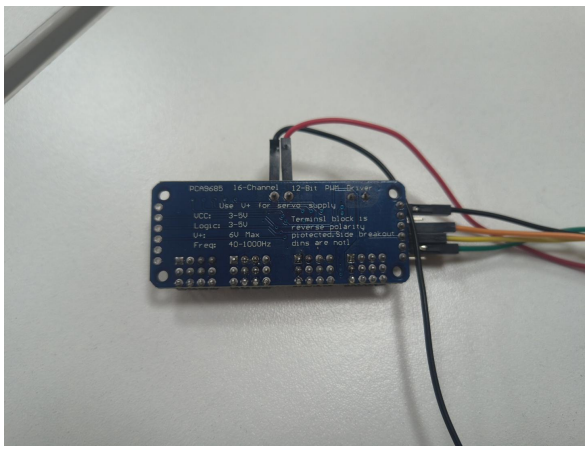
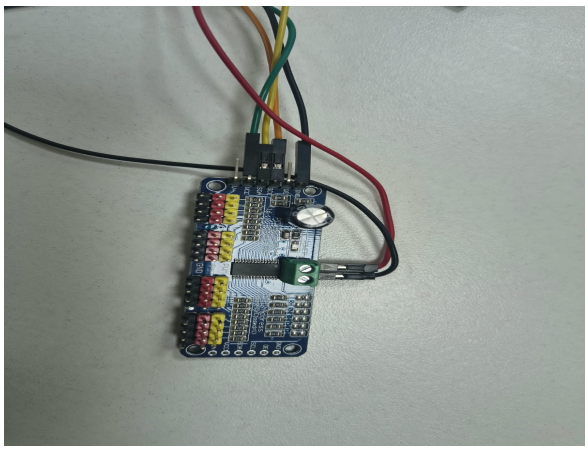
Se deja constancia explícita de que, a la fecha del presente informe (v2), **el ESP32-CAM y el módulo PCA9685 aún no han sido interconectados físicamente**. Los componentes se encuentran inspeccionados y los códigos de diagnóstico preparados para su ensamblado eléctrico en la próxima clase.

(a) Reverso del PCA9685: límites $V+ \leq 6$V.

(b) Líneas I2C y bornera de alta corriente.
