# NERVIO VAGO - OBSERVACIONES (SEPTIEMBRE 2023)

Resumen— El siguiente reporte fue realizado con la finalidad de dar a conocer las observaciones importantes realizadas respecto al proyecto para la realización de un estimulador del nervio vago. El prototipo actual del estimulador del nervio vago consta de una varilla programadora, software de programación y una PCB para enviar las señales necesarias según las especificaciones médicas/biológicas de los pacientes. En el transcurso de este año se enfocó el esfuerzo en la revisión de la PCB dado que en trabajos anteriores se reportó que dicha placa no funcionaba correctamente. Para poder realizar dicha revisión se examinaron los códigos que se deben cargar a la placa así como el circuito utilizado en el proyecto. Para lo cual se realizaron simulaciones del circuito en software y hardware, así como revisión de las hojas de datos de los componentes utilizados. Luego de la exploración se lograron determinar características importantes acerca del proyecto en general, que ayudarán a tener una idea más clara acerca de las posibles causas, aún desconocidas, por las que la placa no funciona.

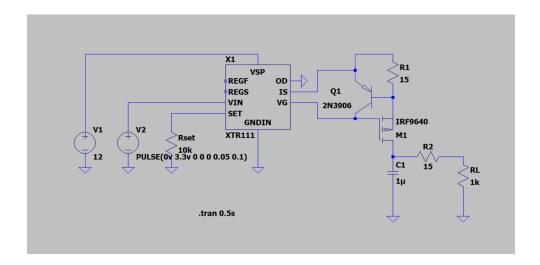
Figura 1. Simulación de circuito del Ing. Ordóñez para la sección de conversión voltaje a corriente

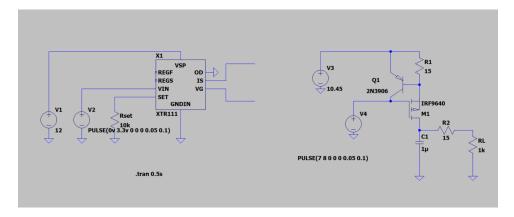
Figura 2. Simulación de circuito de conversión de voltaje a corriente con fuentes equivalentes a las salidas del XTR11

Los resultados de esta simulación fueron satisfactorios, respecto del funcionamiento esperado del estimulador. Sin embargo, esto no responde a la idea de por qué el circuito físico no funciona. Esto llevó a la conclusión de probar simular las fallas que se encontraron en el modelo 3D, lo cual consistió en cambiar la posición del transistor, entre su base y su emisor, sin embargo no se apreció ningún cambio significativo. Este resultado tiene sentido, dado que este circuito funciona como un circuito de seguridad, entonces la corriente que entra a la Base del transistor nunca fue suficiente para activarlo.

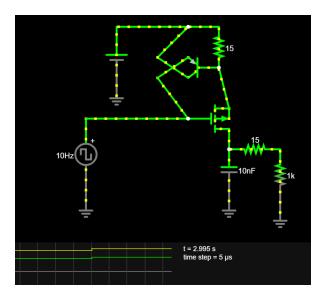
Figura 3. Primera simulación en Falstad, con la colocación de componentes según la placa que diseñó el Ing. Ordóñez y con Vg(th) igual a -1.5 V

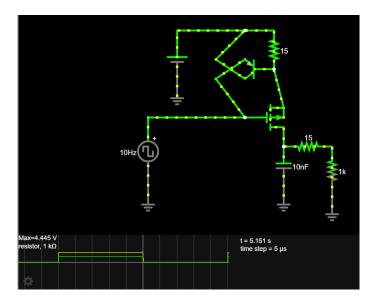
Figura 4. Simulación en Falstad, con un Beta de 80m y un Vgs(th) de -3 V para el mosfet canal p.

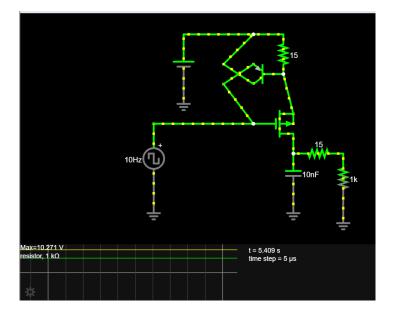
Figura 5. Simulación en Falstad, con un Beta de 80m y un Vgs(th) de 3 V para el mosfet canal p

Durante la realización de las pruebas simuladas en software y hardware se encontró con varias inconsistencias respecto a las señales de salida esperada, dado que en LTSpice se obtuvo el resultado esperado, pero en físico no. Sin embargo, al revisar la documentación, se logró identificar que una posible fuente de error está en que existen diferentes tipos de mosfets canal p, entre estos se encuentran una categoría llamada "Enhanced". Dichos mosfets, a diferencia de los comunes tienen un voltaje Vgs(th) positivo, que es el voltaje que existe entre el Gate y el Source de un mosfet, necesario para activar al mosfet. Entonces cuando dicho voltaje cambió de valor en la simulación de Falstad, se pudo observar el comportamiento esperado (Vgs(th) negativo) y un comportamiento no esperado (Vgs(th) positivo). En el caso del comportamiento no esperado, el valor de salida se mantuvo constante como se puede observar en la figura 5, esto es una salida no funcional, posiblemente como la obtenida en las placas físicas.

- Verificar las características de los componentes a utilizar, dado que en el caso del MMFT2955 (MOSFET Canal P), hay versiones en las que aparece el Vgs(th) con valores positivos y otras con valores negativos.

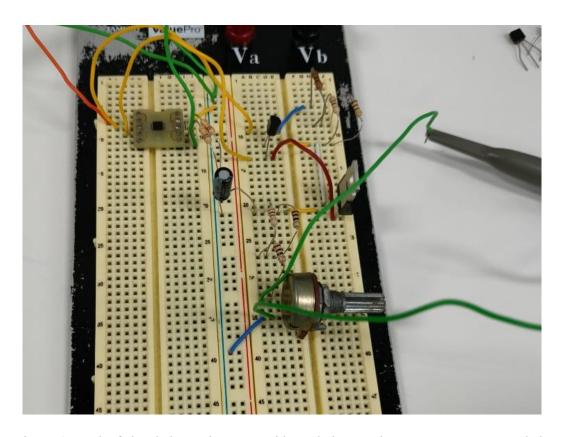
Con estos datos, que fueron los mismos utilizados para la simulación en LTSpice, se obtuvo un resultado similar al de la simulación en falstad. En este caso se obtuvo una señal con un desfase DC positivo que variaba entre los 5 V y los 6 V, y una atenuación de la señal de salida bastante alta, con una amplitud que no supera los 0.5 mA, comparado con los 3.3 mA esperados. Sin embargo, este valor de salida se logró alterar al deseado por medio de la modificación de ciertos parámetros:

Figura 6. Prueba física de la sección convertidor voltaje a corriente, con componentes de la universidad.

- La resistencia que va al pin SET del XTR11 se cambió de 10k Ohms a 5k Ohms, con lo cual se logró la amplitud deseada (3.3 mA)
- El desfase no se corrigió, pero este se puede corregir con un circuito que tenga dicha función.

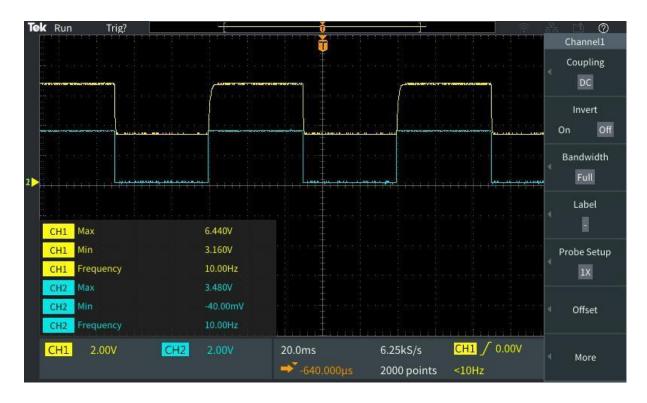
Figura 7. Señal de la prueba física del circuito convertidor voltaje a corriente, con la resistencia SET modificada a 5k Ohms.

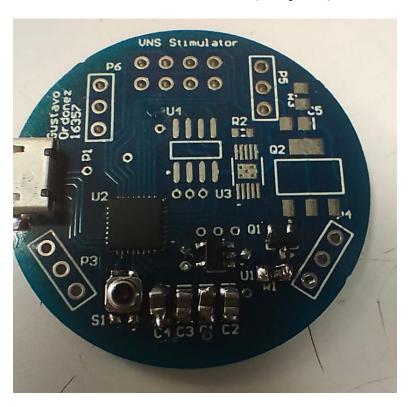
Figura 8. Placa azul sin componentes completos

Figura 9. Placa blanca sin componentes completos y pads dañados

Cómo se puede observar en las figuras 8 a la 10, se tienen diferentes tipos de placas, las más comunes son las azules, y son las más confiables porque se aprecia una fabricación mucho más profesional. Asimismo, hay por lo menos 2 placas azules más, las cuales no tienen ningún componente soldado, por lo que se pueden utilizar para hacer las pruebas.

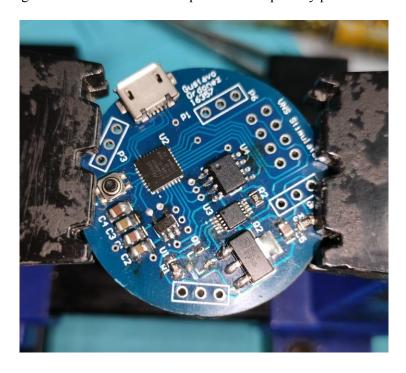
Figura 10. Placa azul completa con pads del Transistor PNP dañados.
