2.1.1 Grietas de Esquina (GE). Este tipo de deterioro genera un bloque de forma triangular en la losa; se presenta generalmente al interceptar las juntas transversal y longitudinal, describiendo un ángulo mayor que 45° , con respecto a la dirección del tránsito. La longitud de los lados del triángulo sobre la junta de la losa varía entre 0,3 m y la mitad del ancho de la losa. (Figura 5 y Fotografía 2). Este tipo de daño se presenta en placas de concreto simple y en placas de concreto reforzado.

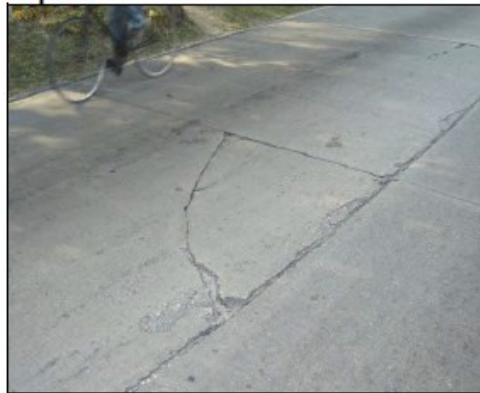
Fotografía 2. Vista típica de una grieta de esquina

- Baja: Grietas selladas o con abertura menor a 0,003 m (3 mm.). Escalonamiento imperceptible y el bloque de la esquina esta completo.
- Media: Aberturas entre 0,003 m y 0,01 m (3 – 10 mm).
- Alta: Aberturas mayores a 0,01 m (10 mm). Se presenta escalonamiento y el bloque de la esquina esta dividido en varias partes.
