2.4.7 Separación entre la berma y el pavimento (SB). Incremento en la abertura de la junta longitudinal entre la berma y el pavimento (Figura 20 y Fotografía 23).

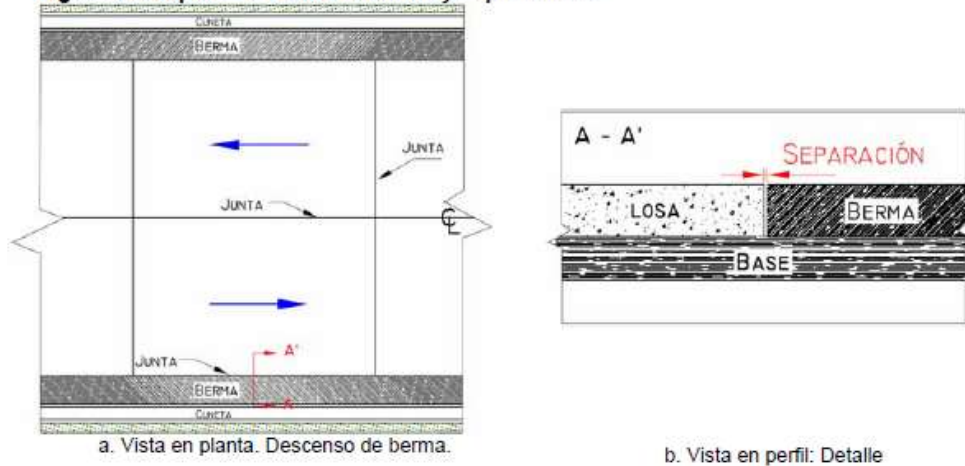
Figura 20. Separación entre la berma y el pavimento

Niveles de Severidad No se clasifican por niveles de severidad, pero si hay entrada o se presume la entrada de agua entre la junta (separaciones mayores a 1mm), es considerada de alta severidad y debe ser sellada la junta de inmediato, para evitar el ingreso del agua hacia la base, se puede presumir entrada de agua si hay presencia de finos a lo largo de la junta.

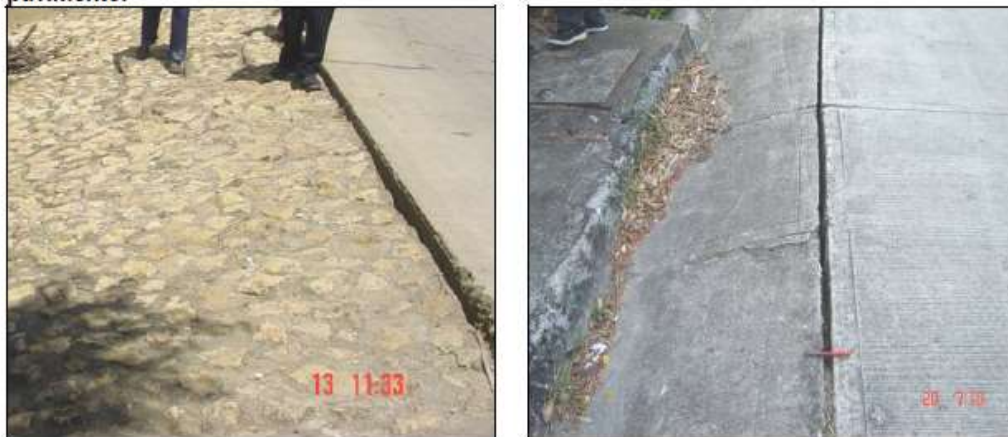
Posibles Causas Las causas mas probables de la separación entre la berma y el pavimento, son:

- Asentamiento con desplazamiento por compactación insuficiente o falta de compactación en la cara lateral del pavimento.
- Esguerramiento de agua sobre la berma cuando existe un desnivel entre ella y el pavimento

Fotografía 23. Vista típica de separación entre la berma y/o elemento de drenaje y el pavimento.
