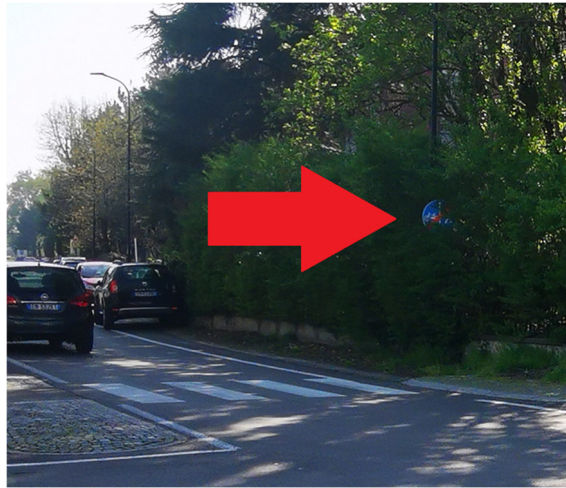
MO 07	Viale Saltini	Tipo di intervento	MANUT. ORDINARIE
 viale Saltini su entrambi i lati, ma in prevalenza sul lato nord	DA MONITORARE PERIODICAMENTE TUTTO V.LE SALTINI	art. 30 Regolamento Polizia Urbana: <i>"I rami e le siepi di piante radicate su suolo privato devono essere mantenuti all'interno del confine di proprietà; qualora sporgano su area pubblica devono essere potati ogni qualvolta si crei una situazione di pericolo, intralcio o danno, a cura dei proprietari o locatari"</i> "erbaccia" e siepi da estirpare e potare periodicamente perché restringono la larghezza del percorso ciclo pedonale
