2.4.7 Separación entre la berma y el pavimento (SB). Incremento en la abertura de la junta longitudinal entre la berma y el pavimento (Figura 20 y Fotografía 23).

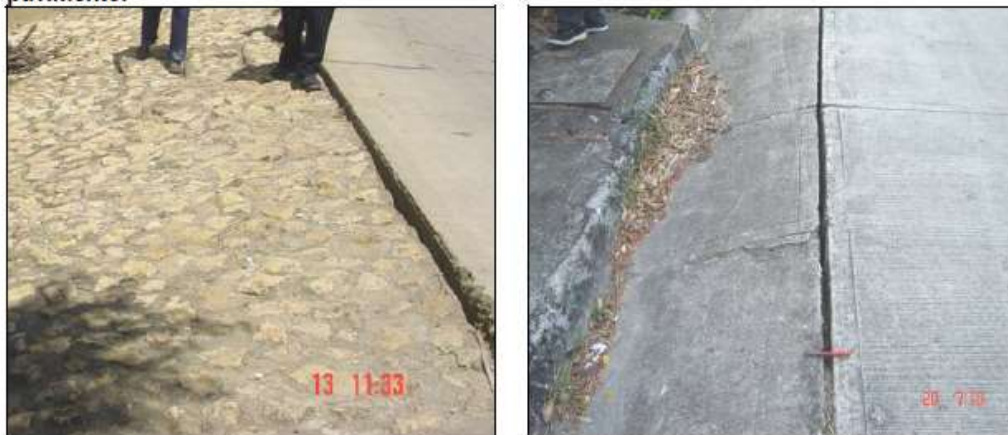
Fotografía 23. Vista típica de separación entre la berma y/o elemento de drenaje y el pavimento.
