Système de détection d'évènement automatisé (DAI)

Contrat 214722

*Parachèvement de l'implantation du système de transport intelligent (ST) et
implantation du système de feux de circulation dans le cadre du projet
Bonaventure*

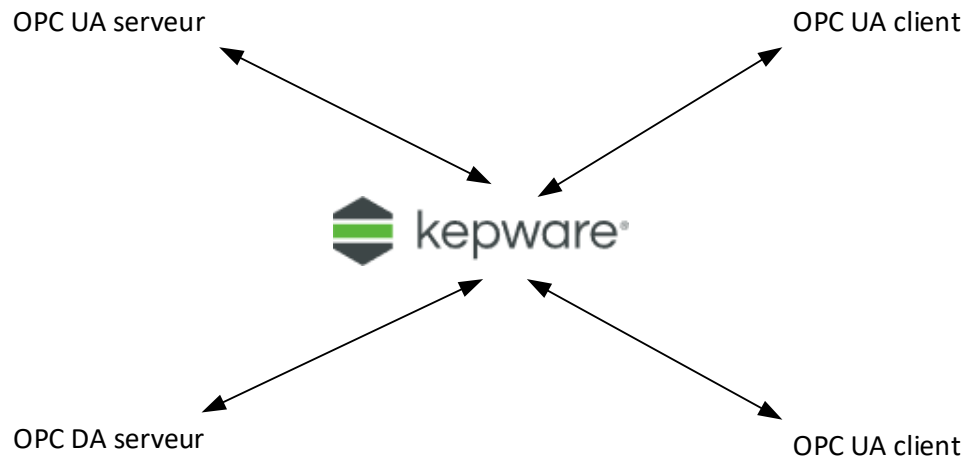
▪ **Module Client OPC (UA) à serveur OPC (DA) de Kepware**

La plateforme SCADA iFix qui est déjà en place au CIGC ne prend pas en charge le protocole OPC (UA), car elle est basée sur l'architecture Microsoft soit le protocole OPC (DA). Afin de permettre aux deux systèmes d'échanger des données, nous avons mis en place une passerelle, la suite de connectivité OPC de Kepware, permettant aux clients OPC (DA) de communiquer avec les serveurs OPC (UA).

Le protocole OPC-UA est utilisé entre le système Flux et le système iFix. Le système Flux possède un serveur OPC-UA qui communique le module OPC-UA Kepware intégré à iFix.
