## Levantamento estatístico da inspecção, diagnóstico e reparação de revestimentos por pinturas em fachadas rebocadas

No presente artigo, expõe-se o estudo estatístico efectuado sobre a patologia de revestimentos por pintura em fachadas rebocadas, realizado com base na inspecção de 105 fachadas pintadas, na área metropolitana de Lisboa, Portugal. Dos 41 edifícios inspecionados, 88% encontram-se em áreas de desenvolvimento urbano da segunda metade do séc. XX. As fachadas foram seleccionadas por terem, pelo menos, 50% de área pintada sobre reboco e uma anomalia observável. Estudaram-se as tipologias de anomalia mais frequentes em revestimentos por pintura, as suas causas mais prováveis, as técnicas e ensaios adequados e técnicas de reparação necessárias, tendo por base a classificação definida no sistema de inspecção, diagnóstico e reparação correspondente. Esse sistema foi desenvolvido para simplificar e facilitar o processo de inspecção. Avaliaram-se também alguns parâmetros condicionantes, permitindo aportar informação sobre as principais sensibilidades deste tipo de revestimento e contribuindo para o conhecimento actual sobre prevenção de anomalia e intervenção sobre as mesmas.

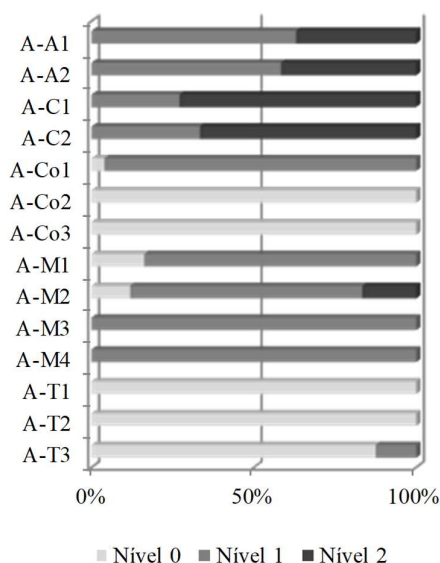
**Figura 6** - Níveis de gravidade / urgência de intervenção de cada anomalia.

A fissuração diagnosticada na amostra não se associa com problemas de segurança estrutural, ainda assim recomendou-se intervenção imediata (Nível de gravidade 2) em 73% dos casos, atendendo às consequências que pode ter a entrada de água em fissuras de espessura mais alargada (Figura 6), e actuação no prazo de um ano (Nível de gravidade 1) para os restantes.

Segundo o trabalho de campo, ambas as anomalias constituem um fenómeno pouco frequente, verificando-se em apenas 3,8% das fachadas inspeccionadas, no caso do encosturado (A-Co2), e em 1,0%, no caso de repasse (A-Co3) (Figura 3). Adicionalmente, o nível de gravidade das anomalias observadas foi sempre baixo, constituindo apenas anomalias a monitorizar (Figura 6).
