한 국 농 어 촌 공 사 감 사

[주의]요구

제 목 [REDACTED]기초생활거점조성사업 공사감독 안전관리 소홀

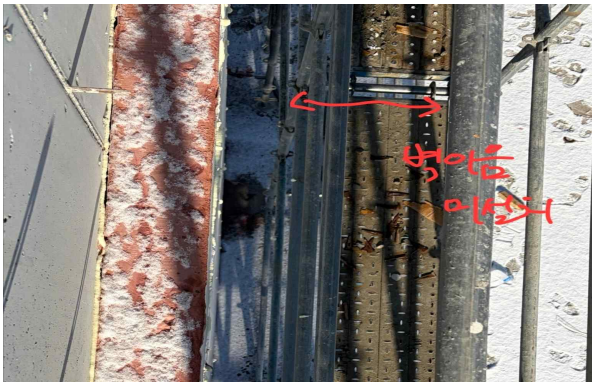
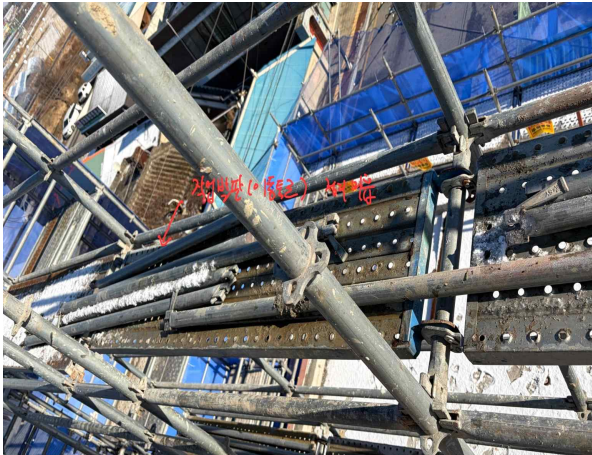
[그림 1] 건설현장 안전관리 미흡 현황(가시설 등 설치)

물로부터 근로자 보호를 위한 추락방지망을 수평면과의 각도를 기준(20도 이상 30도 이하)에 비해 부실하게 시공하여 유지하고 있으며 ② 가설구조물(시스템 비계 등) 근로자 추락방지 등을 위한 안전난간 및 작업발판 일부분을 미설치하였으며, ③시스템 비계를 설치시 견고하게 하기 위하여 수평재 등을 설치 하여야 하는데도 불구하고 수평재 및 벽이음 일부분을 미설치하여 부실하게 시공한 사실이 있으며

추락방지망 설치 미흡	안전난간 미설치

작업발판 미설치	수평재 등 미설치

벽이음 미설치

그 결과 관련 기준에 따라 견고하고 안전하게 시공되어야 할 가설구조물(시스템 비계) 등이 부실하게 시공되고 근로자의 통행로 등 작업장이 관리되지 않아 안전사고 예방에 취약하여 근로자의 중대재해가 발생할 우려가 있는데도 불구하고, 이와 관련하여 감사일 현재 ■■■ 기초생활거점조성사업 공사감독은 公社

사장(■■■■■처장)은 ■■■■■ 기초생활거점조성사
업” 건설 현장 안전관리와 관련하여 公社 「공사감독업무지침」 제35조(안전관리)
에 따른 건설공사 안전관리 업무를 소홀히 한 공사감독 ■■■■■
■■■에게 「주의」 처분하시기 바랍니다. (주의)
