한국전력공사 상임감사위원 개선 요구

제 목 : [13] 지중송전 유입(OF) 케이블 급유장치점검 품셈 불합리
관 계 부 서 : 송변전운영처, 남서울본부
조 치 부 서 : 송변전운영처
내 용

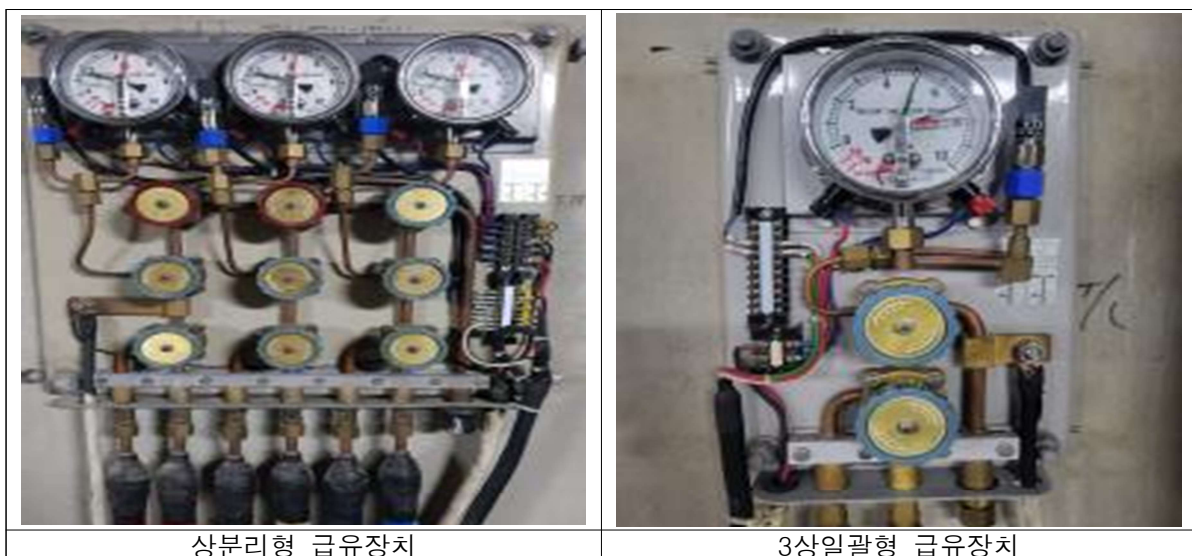
[그림 1] 급유장치의 종류

현장에 설치된 급유장치는 상분리형과 3상일괄형 2가지 종류가 있는데, 상분리형 급유장치는 각 상별 유입케이블의 절연유 공급을 관리하고 있는 반면에 변전소 입상부 등 단구간 절연유 공급에 주로 사용되고 있는 3상일괄형 급유장치는 유입케이블 3상의 절연유 공급을 일괄 관리하고 있다.

그러나 유입케이블 1회선(3상)에 일괄적으로 절연유를 공급하는 방식인 3상일괄형 급유장치는 각 상에 절연유를 공급하는 상분리형 급유장치에 비해 경보 회로 점검, 밸브 동작상태 확인 등의 점검 물량이 적어 상분리형 급유장치와 동일한 비용으로 지불하는 것은 과다하다고 판단되며, 현장에 설치된 설비의 특성에 맞게 품셈을 개선하는 것이 타당한 것으로 보인다.

송변전운영처장은 유입케이블 급유장치 점검 관련 품셈 개정을 검토하여 주시기 바랍니다. (개선)
