MT7601 USB 网卡驱动程序移植教程

目标板: AM335x

内核版本: linux-3.14.26

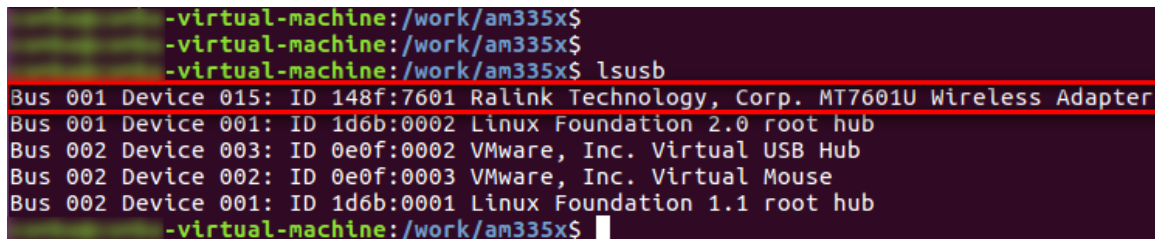
图 1 查看网卡型号

1) 将网卡插到电脑上, 通过 lsusb 命令查看型号, 如下图:

如上图所示我们使用的 USB 网卡的 VID 和 PID 分别为 148f 和 7601

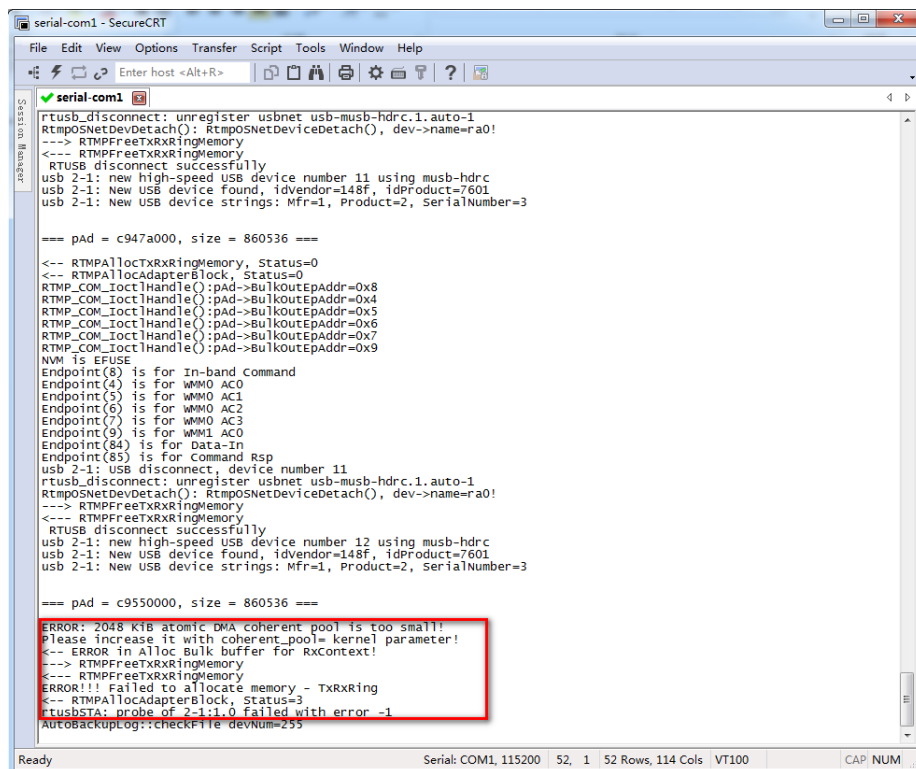
图 8 多次拔插网卡后出错现象

MT7601 官方驱动程序里面存在 Bug，在插上 USB 网卡时申请了内存，在拔掉网卡时没有将申请的内存全部释放掉。所以在多次拔插网卡后会出现内存申请失败而无法识别网卡的情况，在实际使用中多次拔插网卡后出现的情况如下图所示。

上图的出错现象表明，出错的原因是由于用于 DMA 传输的内存分配失败导致的，所以官方提供的驱动程序里面存在内存泄露的情况在插上网卡时会触发 RTMPAllocTxRxRingMemory 函数调用 RTMPAllocUsbBulkBufStruct 函数申请内存，在拔掉网卡后会触发 RTMPFreeTxRxRingMemory 函数调用 RTMPFreeUsbBulkBufStruct 函数将申请的内存释放。经过分析源码找到了内存泄露的位置，一共有两个位置出现了内存泄露，现将这两种情况分析如下。存在 Bug 的文件为：

=== pad = c9550000, size = 860536 ===
ERROR: 2048 KiB atomic DMA coherent pool is too small!
Please increase it with coherent_pool= kernel parameter!
<-- ERROR in Alloc Bulk buffer for RxContext!
--> RTMPFreeTxRxRingMemory
<--- RTMPFreeTxRxRingMemory
ERROR!!! Failed to allocate memory - TxRxRing
<-- RTMPAllocAdapterBlock, Status=3
rtusbSTA: probe of 2-1:1.0 failed with error -1
AutoBackupLog::checkFile devNum=255

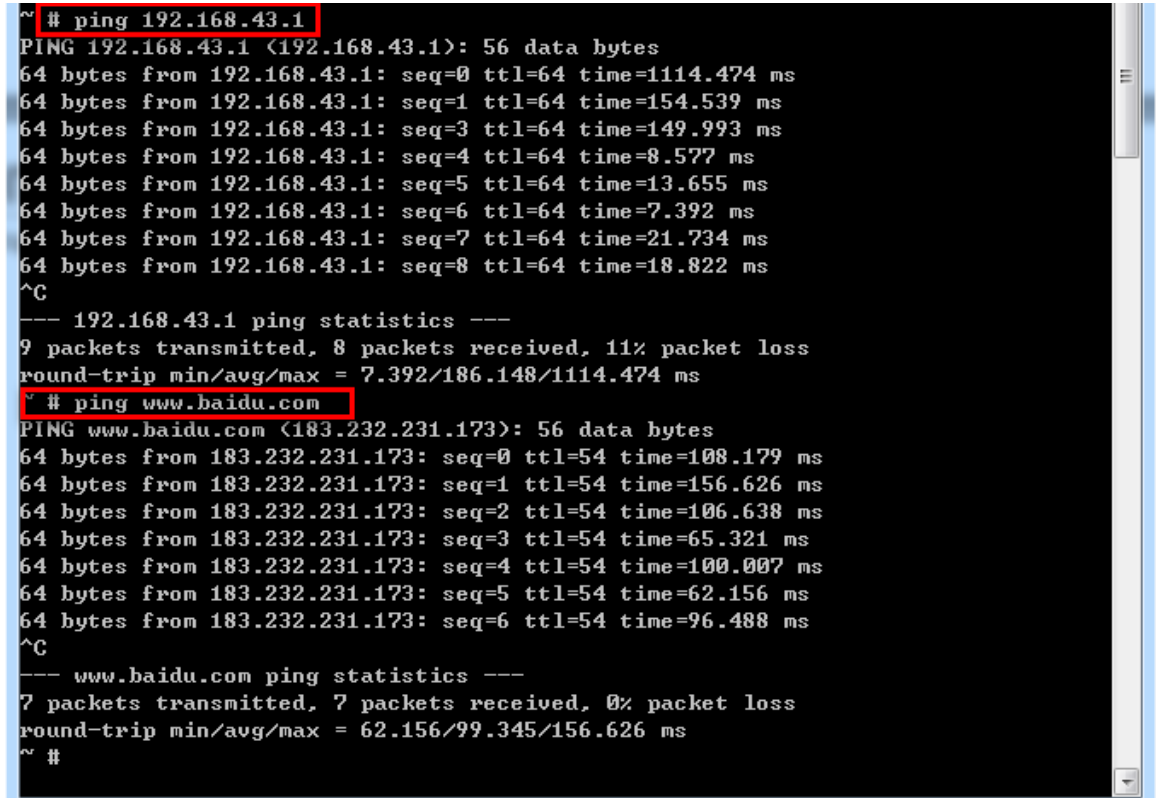
ping 内外网:
