감사결과 처분요구서

- 공항시설 관리 및 운영분야 특정감사 -

2025. 9.

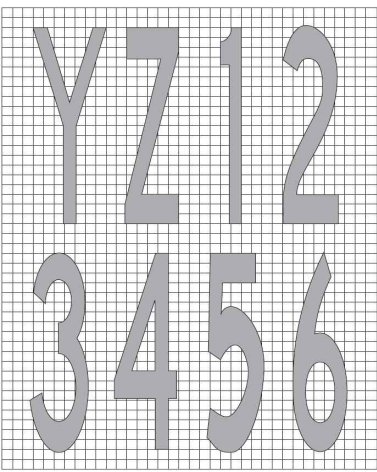
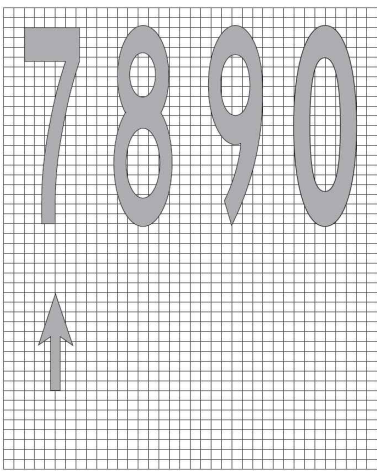
【그림1】 &&공항 원형계류장 진입지점 표지 현황

그런데 &&공항에서 관리중인 진입지점표지는 【그림1】 과 같이 설치기준에서 제시한 모양과 상이하게 설치되어 있었으며, 규정과 상이한 표지는 조종사의 시인성을 저해할 수 있는 사항이므로 개선이 필요하다.

설치현황 (5번, 7번주기장)	설치기준상의 숫자 모양

- ① &&공항장은 ‘가’항과 관련하여 계류장 내 원형계류장 진입지점표지를 「공항·비행장시설 및 이착륙장 설치기준」에 충족하도록 도색하시기 바랍니다.(시정)
- ② ◆◆◆◆공항장은 ‘나’항과 관련하여 주기장 배정에 대한 세부사항과 현재의 공항운영규정을 검토하여 주기가능 최대기종을 운영상황에 맞도록 지정하고 그 결과에 따라 항공기 주기보호선을 조정하시기 바랍니다.(시정)
- ③ ◇◇공항장은 ‘다’항과 관련하여 유도로등의 설치위치가 「항공등화 설치 및 관리기준」에 충족하도록 조치하시기 바랍니다.(시정)

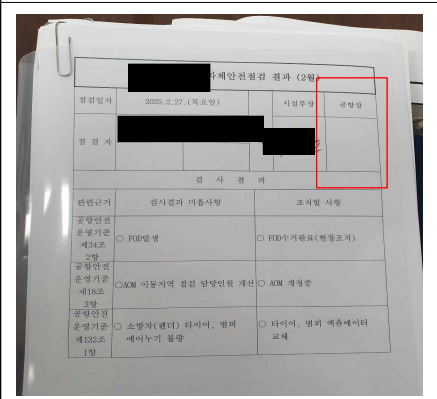
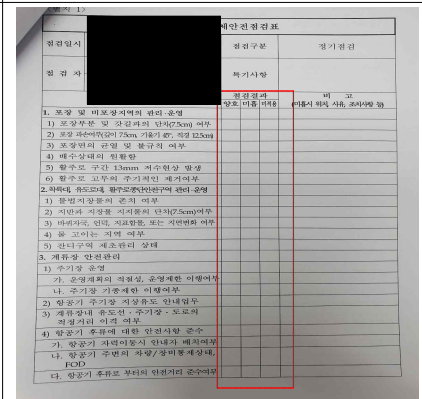
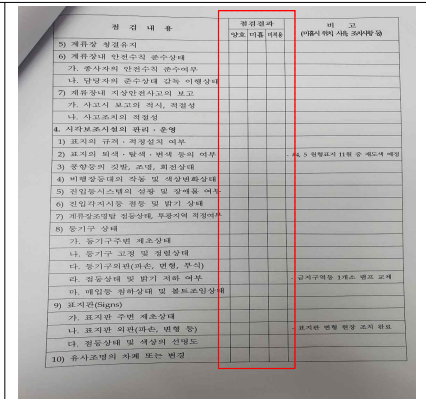
【그림】 자체 안전점검보고서 관리 현황

그런데 감사기간 중 ◎◎공항의 최근 1년간(2024년 3월~2025년 3월)의 자체 안전점검보고서를 확인한 결과, 2025년 2월 자체점검 결과를 공항장에게 보고 하지 않았으며 2024년 10월 점검결과의 세부 점검항목을 미표기 하는 등 공항 운영규정에 따른 자체 안전점검결과 기록관리 업무를 소홀히 하였다.

공항장 미보고 사항(2025년 2월)	세부 점검항목 미표기 (2024년 10월)

① ☎☎☎☎실장은 ‘가’항과 관련하여 자체 안전점검결과의 보고 및 관리업무를 소홀히 한 관련자에 대하여 ‘주의’ 조치하시기 바랍니다.

③ ◎◎공항장은 ‘가’항과 관련하여 자체 안전점검 결과관리가 공항운영규정에 따라 이행되도록 자체검사자에 대한 교육실시 등을 통해 관련 업무에 철저를 기하시기 바랍니다.(통보)
