Kierunek: CBE	Nazwa zajęć: LABORATORIUM SIECI BEZPRZEWODOWYCH		Ocena:
Nr. ćwiczenia: 1	Tytuł ćwiczenia: Bezpieczeństwo systemów Bluetooth Classic oraz Bluetooth Low Energy		
Termin: Piątek 11:15 gr. P	Data wykonania ćwiczenia: 17.10.2025	Nr. grupy: 1	
Osoby wykonujące ćwiczenie:		Podpisy:	
Adam Wiktor		 	
Kacper Powolny			
Mateusz Jakoniuk			
Sprawozdanie wykonał:		Adam Wiktor	
Data wykonania sprawozdania:		23.10.2025	
Sprawozdanie sprawdził:		dr. inż. Michał Kowal

Cel ćwiczenia

1. Zgłębienie aspektów bezpieczeństwa systemów Bluetooth Classic oraz Bluetooth Low Energy.
2. Zapoznanie się z metodami ataku na system Bluetooth.
3. Zrozumienie podatności systemu Bluetooth.
4. Zapoznanie się z narzędziami do testowania bezpieczeństwa sieci Bluetooth zawartych w systemie Kali Linux.

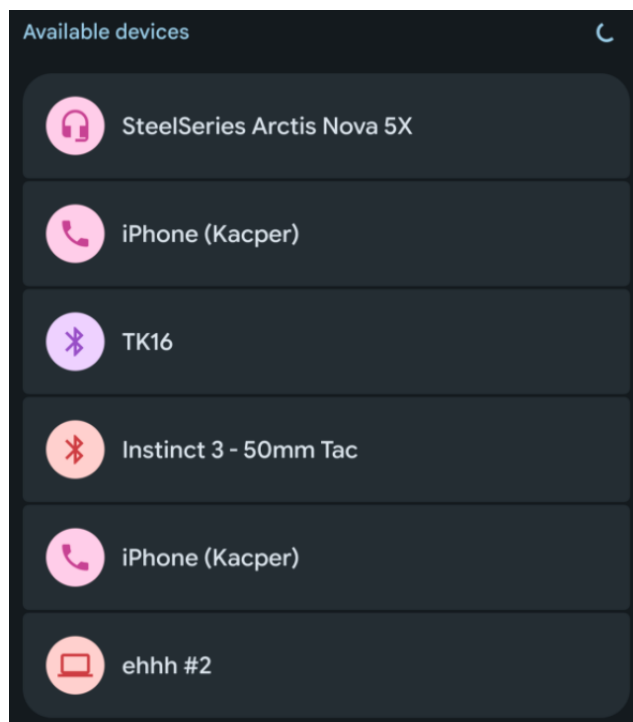
Laptop 1: Zmiana aliasu na laptopie i jego klasy

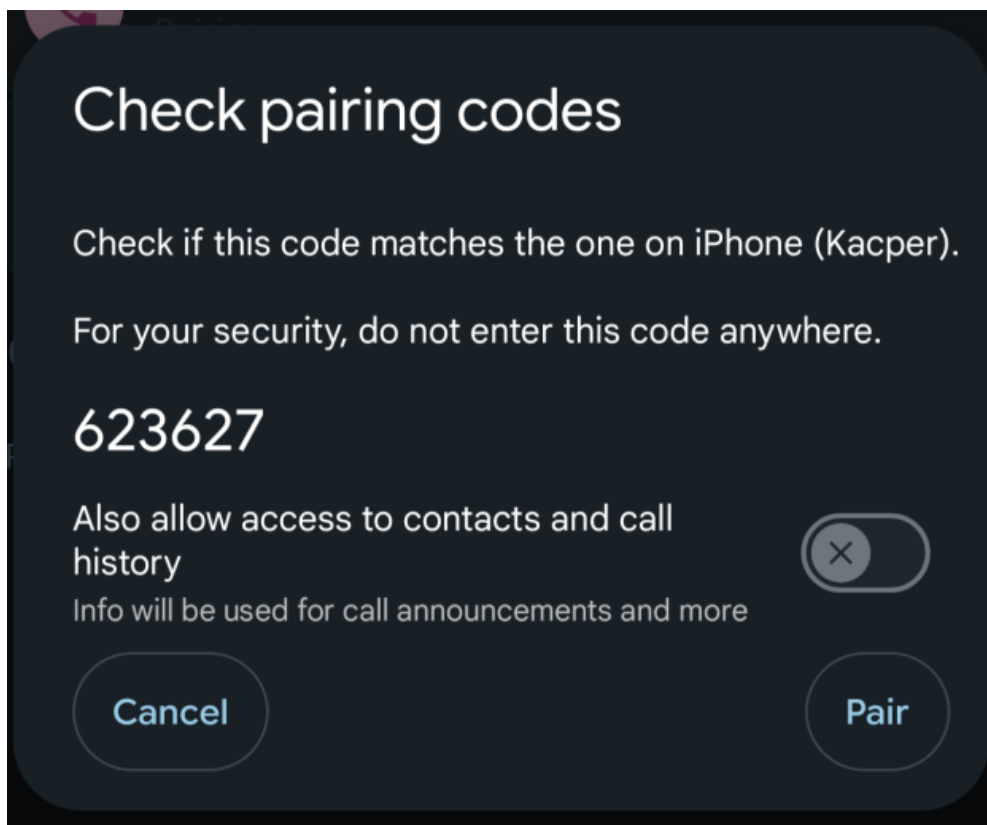
Po zmianie adresu MAC na Kali Linuxie, widać było tylko jedno urządzenie – iPhone (Kacper), do którego podłączono się telefonem Pixel.

Telefon 2: Połączenie z podstawionym urządzeniem

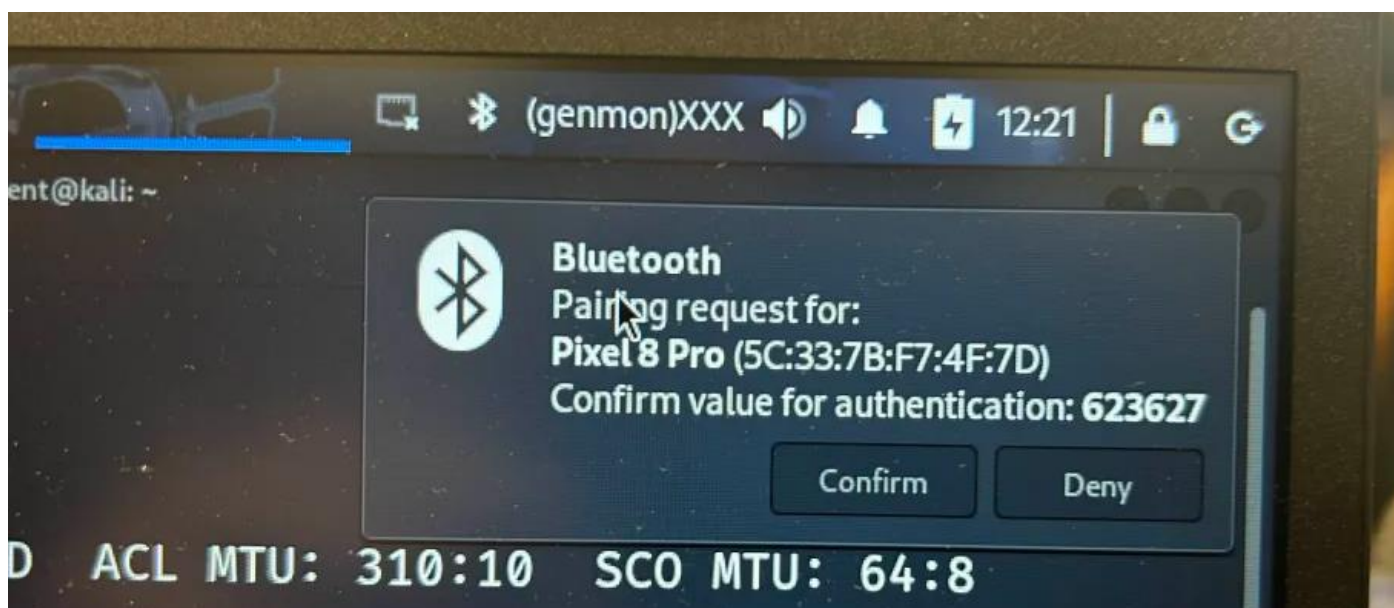
Laptop 2: Widok ze strony podstawionego urządzenia

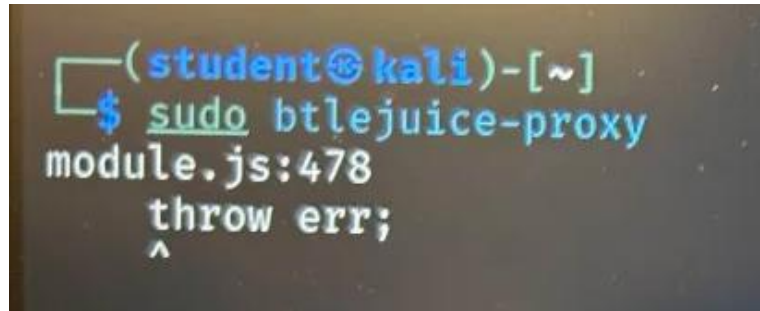
Drugi Kali Linux połączył się z proxy, o czym został powiadomiony serwer. Na localhost:8080 próbowano wybrać cel, ale wtedy otrzymaliśmy nieznany błąd na proxy.

Error 1: Błąd btblejuice-proxy zgłaszany w trakcie zajęć

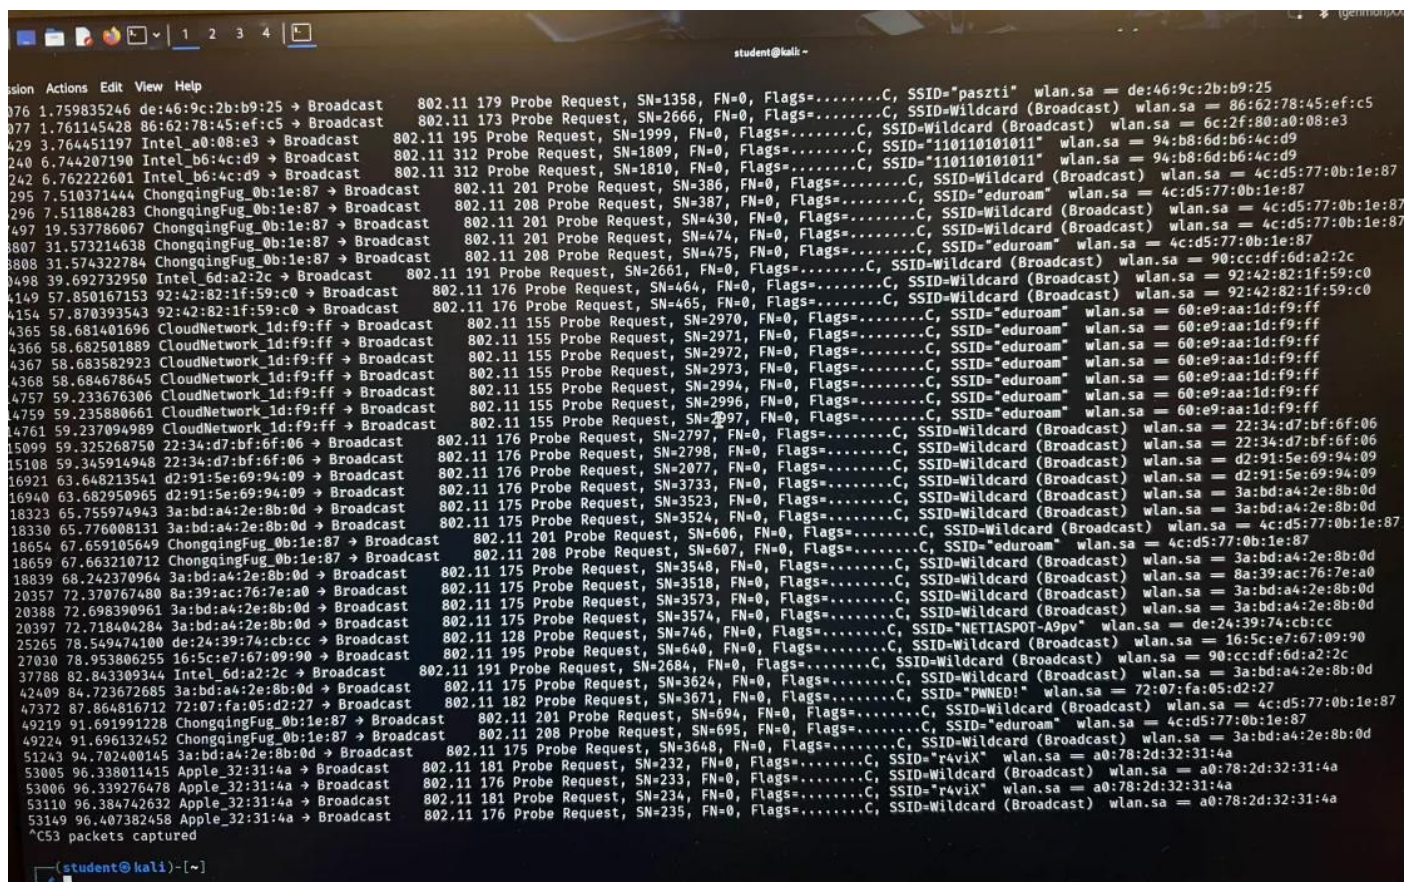
Po zatrzymaniu procesów wpływających na interfejs bezprzewodowy (905 wpa_supplicant), włączono tryb monitorowania na karcie bezprzewodowej wlan0. Po użyciu narzędzia tshark nie udało się jednak znaleźć adresów MAC spełniających warunek off-by-one. Następnie wyłączony został tryb monitorowania.

Error 2: Nieznalezienie urządzeń spełniające warunek z zadania

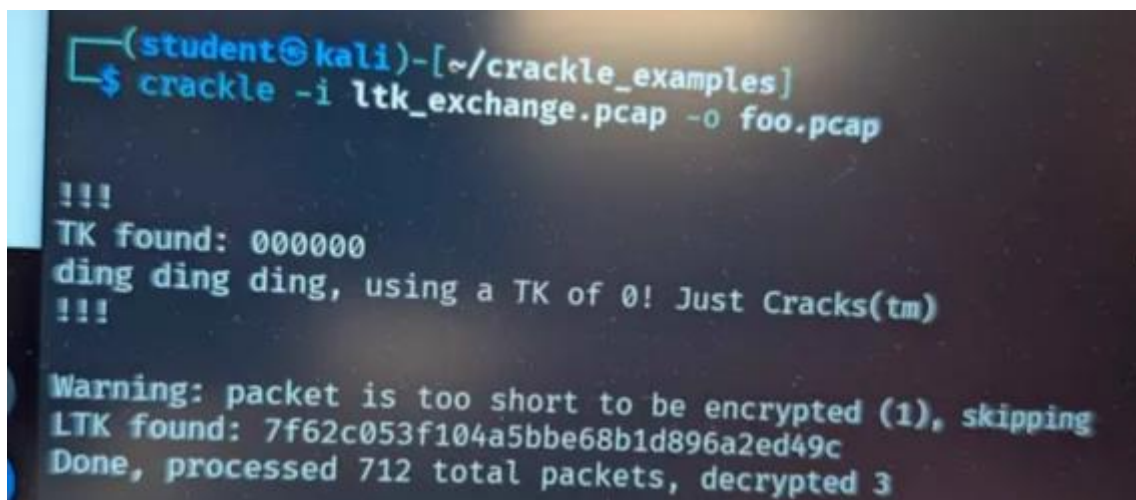
Wynik 14: odzyskanie klucza TK i LTK z transmisji sieciowej

TK found: 000000

LTK found: 7f62c...

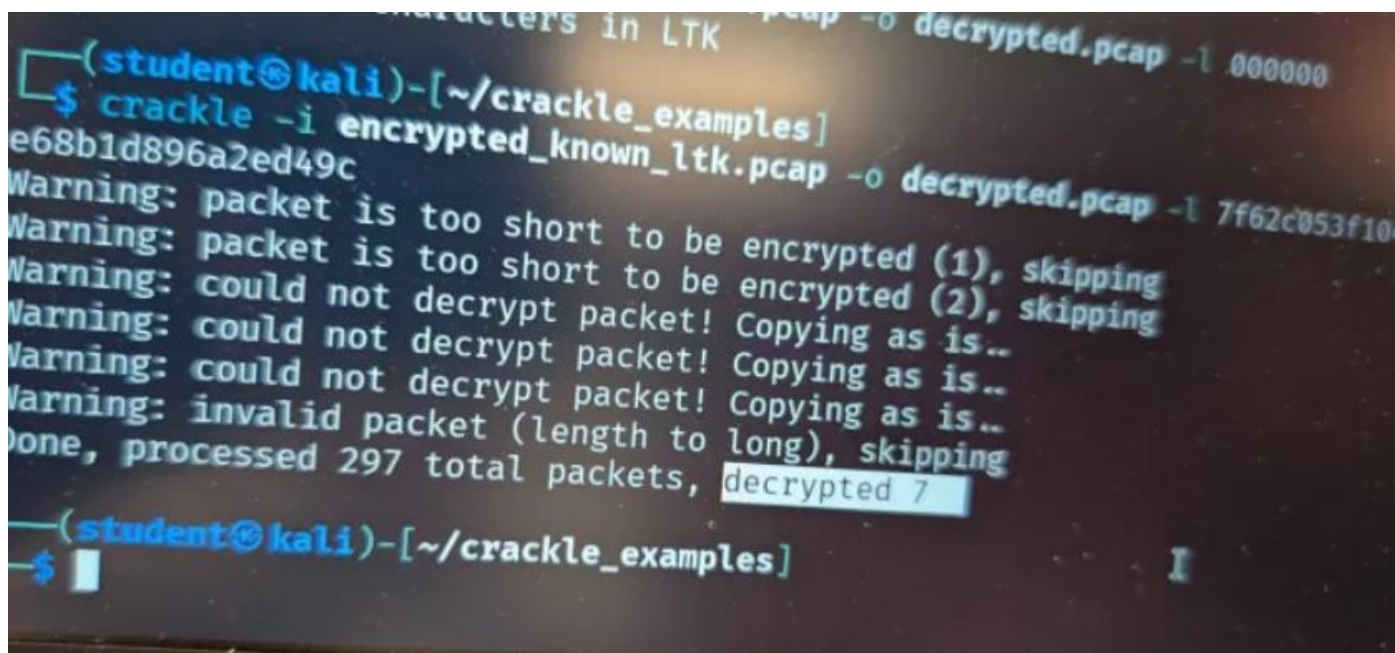
Wynik 15: deszyfracja pakietów odnalezionym kluczem LTK

Decrypted: 7

Udało się odszyfrować ruch sieciowy zgodnie z instrukcją.

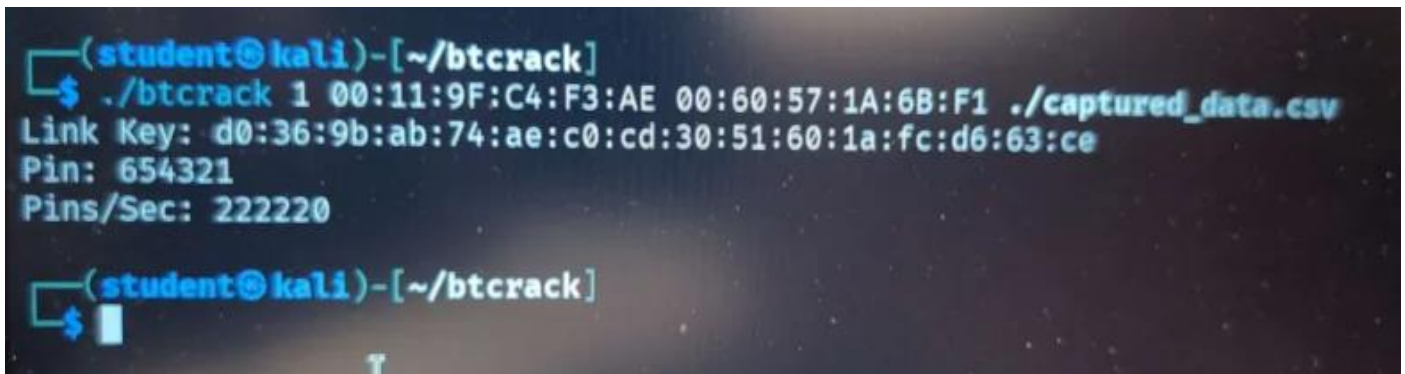
Narzędziem **btcrack** zostały zcrackowane przechwycone dane do złamania klucza LK i kodu PIN, w wyniku tego zostały wyeksportowane informacje:

A terminal window screenshot showing the execution of the btcrack tool. The prompt is (student@kali)-[~/btcrack]. The command entered is ./btcrack 1 00:11:9F:C4:F3:AE 00:60:57:1A:6B:F1 ./captured_data.csv. The output shows the Link Key as d0:36:9b:ab:74:ae:c0:cd:30:51:60:1a:fc:d6:63:ce, the Pin as 654321, and Pins/Sec as 222220. The prompt then returns to (student@kali)-[~/btcrack].

```
(student@kali)-[~/btcrack]  
$ ./btcrack 1 00:11:9F:C4:F3:AE 00:60:57:1A:6B:F1 ./captured_data.csv  
Link Key: d0:36:9b:ab:74:ae:c0:cd:30:51:60:1a:fc:d6:63:ce  
Pin: 654321  
Pins/Sec: 222220
